Vorkommnisse bei der Anwendung der HF-Chirurgie

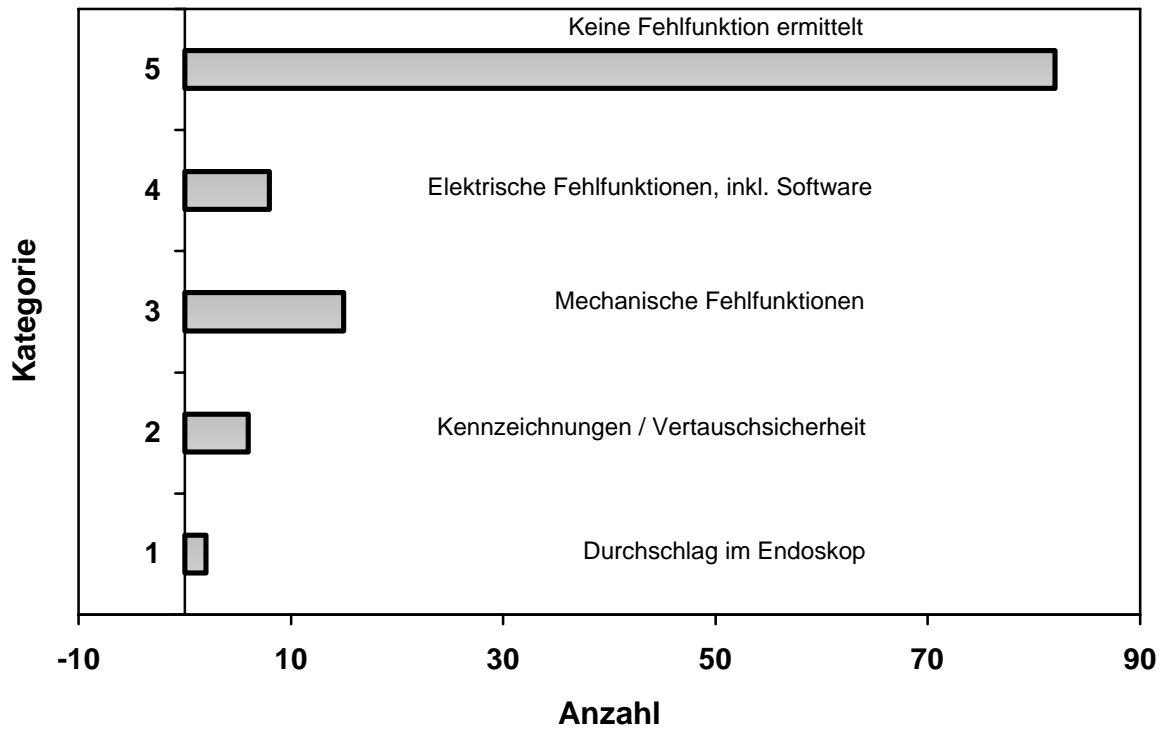
Diagramm 1: Fehlfunktionen

Nr.	Kategorie	Anzahl
1	Durchschlag im Endoskop	2
2	Kennzeichnungen, Vertauschsicherheit	6
3	Mechan. Fehlfunktionen / Kabelbrüche / Ablösen von Elektrodentteilen, Betätigungselementen usw.	15
4	Elektrische Fehlfunktionen, inkl. Software	8
5	keine Fehlfunktionen gefunden	82

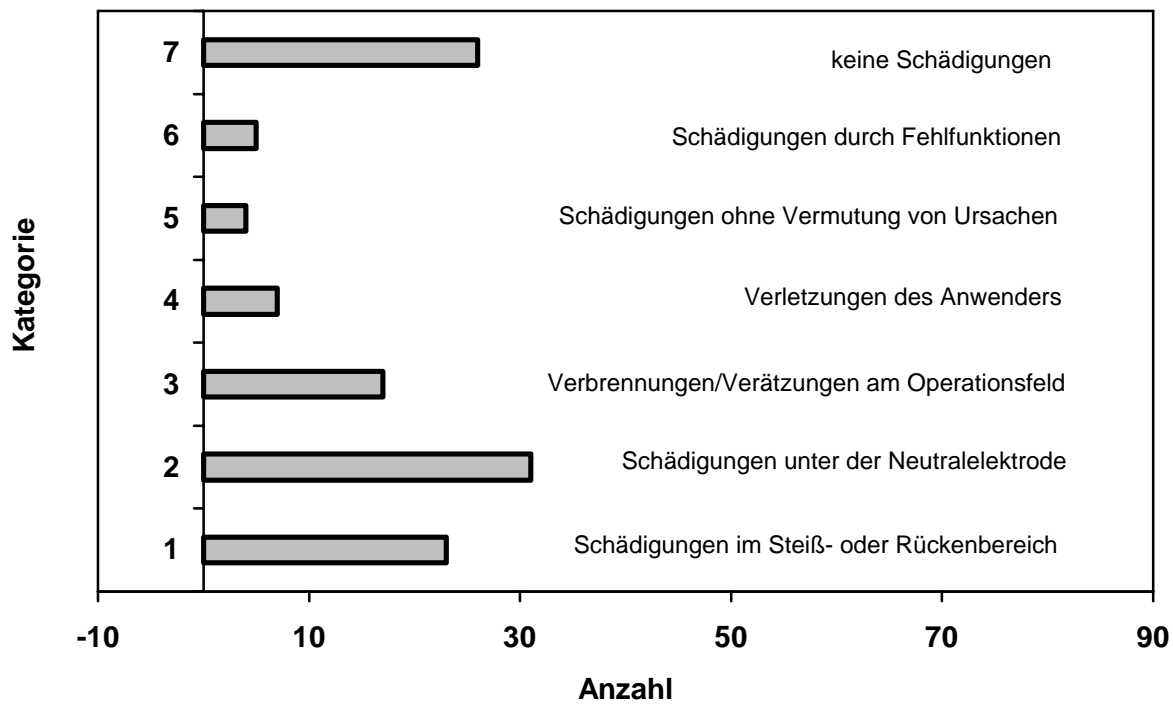
Diagramm 2: Art der Schädigung

Nr.	Kategorie	Anzahl
1	Schädigungen im Steiß- oder Rückenbereich	23
2	Schädigungen unter der Neutralelektrode	31
3	Verbrennungen/Verätzungen am Operationsfeld	17
4	Verletzungen des Anwenders	7
5	Schädigungen von Pat./Anwendern ohne Vermutung von Ursachen	4
6	Schädigung von Pat./Anwendern durch Fehlfunktionen	5
7	Keine Schädigung	26
