Wichtige Information zu einem Medizinprodukt

NM Implantierbarer Impulsgenerator Inkorrekter Indikator für elektiven Austausch

12. Sept. 2017

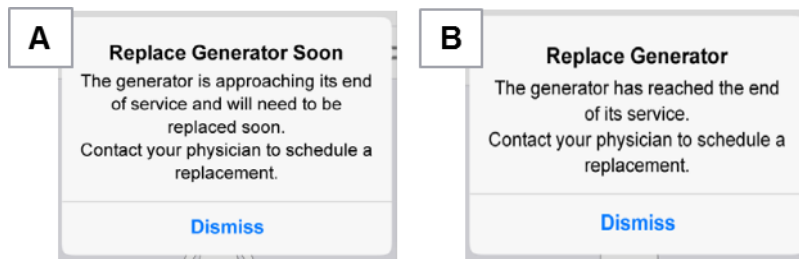
ANHANG A: Austauschindikator-Meldungen

Elektiver Austausch (A): Generator bald ersetzen

Der Generator erreicht das Ende der Nutzungsdauer und muss bald ersetzt werden. Kontaktieren Sie Ihren Arzt um den Wechsel zu planen.

Ende der Nutzungsdauer (End of Service) (B): Generator ersetzen

Der Generator hat das Ende der Nutzungsdauer erreicht. Kontaktieren Sie Ihren Arzt um den Wechsel zu planen.

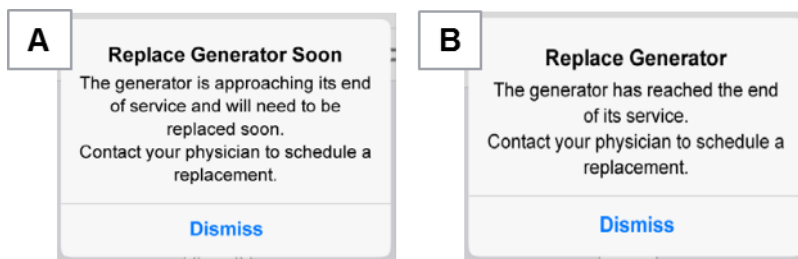
ANHANG A: Austauschindikator-Meldungen

Elektiver Austausch (A): Generator bald ersetzen

Der Generator erreicht das Ende der Nutzungsdauer und muss bald ersetzt werden. Kontaktieren Sie Ihren Arzt um den Wechsel zu planen.

Ende der Nutzungsdauer (End of Service) (B): Generator ersetzen

Der Generator hat das Ende der Nutzungsdauer erreicht. Kontaktieren Sie Ihren Arzt um den Wechsel zu planen.
