DRINGENDER SICHERHEITSHINWEIS**Applikation: Kardiologischer Ultraschall****Betreff: Herzklappen-Beurteilung****ACHTUNG:** Bei der manuelle Messung (Continuous Trace) des mittleren Druckgradienten (MPG – mean pressure gradient) kann der gemessene Wert erheblich kleiner sein, als der Wert, den man mittels Spline-Kurve (Spline Trace) für MPG erhält.**Art der Abhilfemaßnahme: Informationsschreiben an den Kunden mit einer temporären Lösung, bis das neue Software-Upgrade installiert wird**

Wichtige Mitteilung zur Systemsicherheit

**Betreff: Dringend erforderliche Korrektur der Software von Ultraschall-Diagnostik-Systemen
(manuelles Umfahren der Doppler-Kurve - Continuous Trace)**

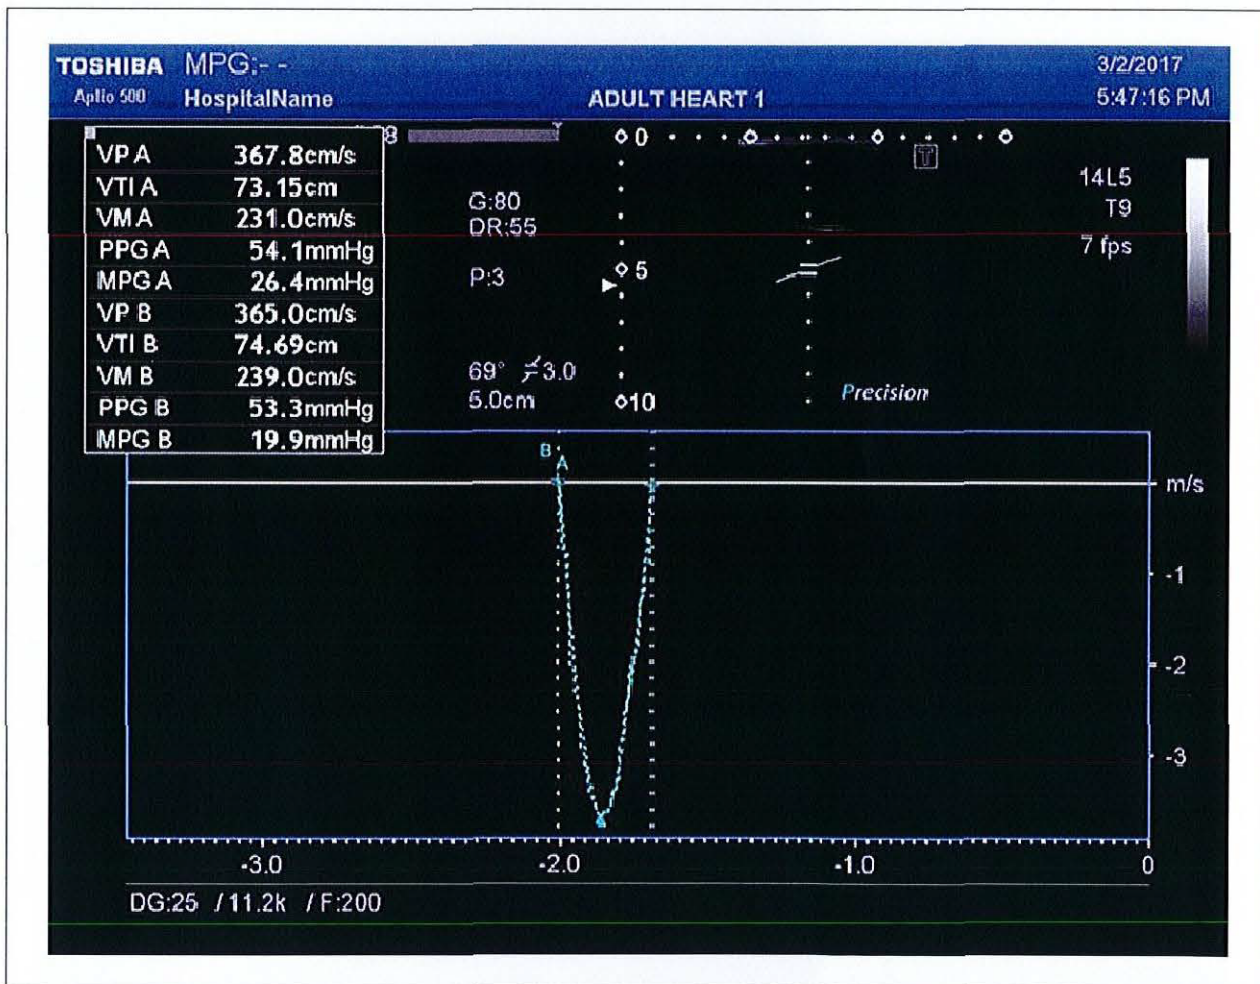
Es wird informiert, dass bei der Bestimmung von Flussgeschwindigkeiten mittels **manuellem Umfahren** (Continuous Trace) der Doppler-Geschwindigkeitskurve auf den oben genannten Ultraschall-Diagnostik-Systemen bzw. Ultraschall-Workstations der angezeigte Wert für den mittleren Druckgradienten (MPG - mean pressure gradient) erheblich kleiner sein kann als der Wert, den man mittels Spline-Kurve (Spline Trace) für MPG erhält.

Im Ergebnis dessen kann eine Beeinträchtigung der Herzklappen-Funktion übersehen bzw. normal funktionierende Herzklappen inkorrekt bewertet werden.

Abbildung 1: Vergleich der Werte für den mittleren Druckgradienten (MPG A: Spline-Kurve, MPG B: manuelles Umfahren)

Bis zur Implementierung der modifizierten Software nutzen Sie keinesfalls als Methode für die Bestimmung der Geschwindigkeit mittels Doppler-Kurve das manuelle Umfahren (Continuous Trace), wenn MPG zu berechnen ist. Verwenden Sie hierfür eine der alternativen Methoden Spline-Kurve (Spline Trace), Umfahren mittels eingezeichneten Geradenzuges (Line Trace) oder das automatische Umfahren eines Kurvenabschnittes (Range).
