Dringende Sicherheitsinformation

Software Update

Adapta™, Versa™, Sensia™, Relia™, Attesta™, Sphera™, and Vitatron™ A, E, G, Q Pacemakers

Medtronic Referenz: FA857 Phase II

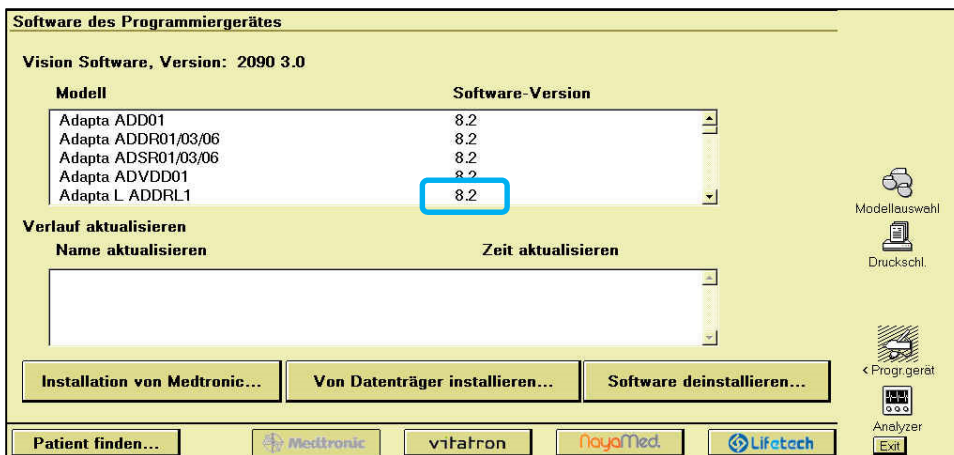
7. Stellen Sie sicher, dass die Softwareversion 8.2 oder höher für das implantierte Schrittmachermodell des Patienten installiert ist.

In beiden Fällen würde das Update zur Korrektur des Schaltkreisfehlers **gelöscht** werden und der potenzielle Schaltkreisfehler könnte wieder auftreten.

Ist die Softwareversion älter als 8.2, stoppen Sie den Vorgang und kontaktieren Sie Ihren Medtronic-Repräsentanten, um die Software auf dem Programmiergerät zu aktualisieren.

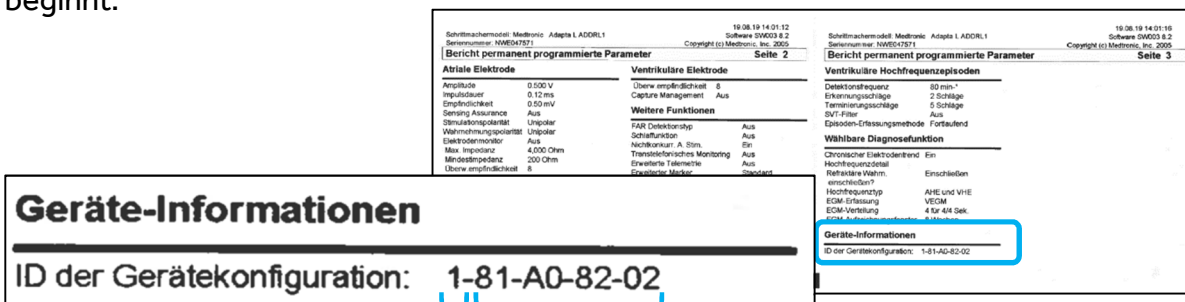
14. Stellen Sie sicher, dass die "ID der Gerätekonfiguration" auf dem Parameter Bericht unten mit "1-" beginnt.

Suchen Sie nach "1-" Diese Werte können abweichen

Wenn die ID der Gerätekonfiguration mit "1-" beginnt, wurde das Update erfolgreich auf dem Schrittmacher installiert. Keine weiteren Maßnahmen sind erforderlich.
