**Dringender Sicherheitshinweis – Anschreiben für  
subkutanen implantierbaren Kardioverter/Defibrillator (S-ICD) EMBLEM™  
(Modell A209 und A219)  
subkutane EMBLEM™ S-ICD-Elektrode  
(Modell 3501)**

**Betreff: Dringender Sicherheitshinweis für Medizinprodukte**

Aktualisierung zum Sicherheitshinweis von August 2019 über eine Untergruppe von ca. 38.350 aktiven EMBLEM™ S-ICD Systemen, Modelle A209 und A219 mit einer erhöhten Wahrscheinlichkeit für einen vorzeitigen Austausch

Für die subkutane EMBLEM™ S-ICD-Elektrode (Modell 3501) mit Potenzial für einen Bruch des Elektrodenkörpers  
(Boston Scientific Sicherheitshinweis, Referenz: 92384167-FA).

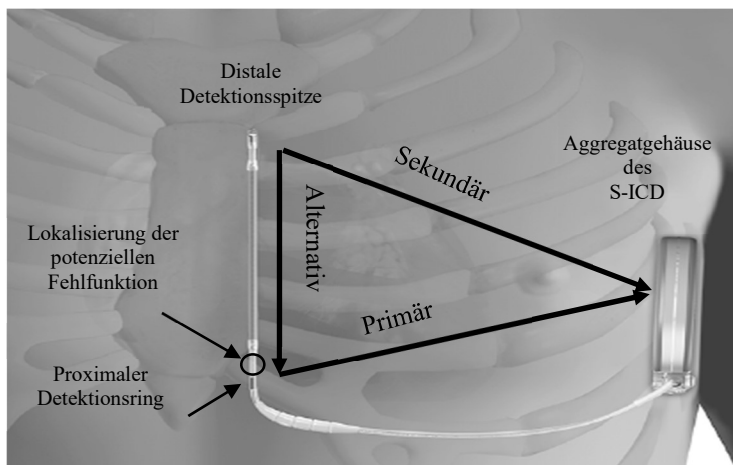
Während der Herstellung der subkutanen Elektrode für den EMBLEM S-ICD wird eine geringe Menge Klebstoff an einer direkt distal zum proximalen Detektionsring befindlichen Stelle aufgebracht. Mit der Zeit können mechanische Belastungen des Elektrodenkörpers an dieser Stelle zu einem Potenzial für Ermüdungsbrüchen führen, die vom äußeren Lumen ausgehen. Dieser Bruch setzt sich dann nach innen zum mittig ausgerichteten distalen Detektionsleiter fort und führt schließlich zum Bruch der beiden Hochspannungsleiter. Bis heute hat Boston Scientific 27 Berichte über Brüche des Elektrodenkörpers an dieser Stelle erhalten. Siehe Abbildung 1 mit einer *In-vivo*-Darstellung des S-ICD-Systems; beachten Sie die Position des potenziellen Bruchs relativ zu den programmierbaren Detektionskonfigurationen (d. h. primär, sekundär oder alternativ).

**Abbildung 1. *In-vivo*-Darstellung des S-ICD-Systems mit programmierbaren Detektionskonfigurationen und Lokalisierung der potenziellen Fehlfunktion.**

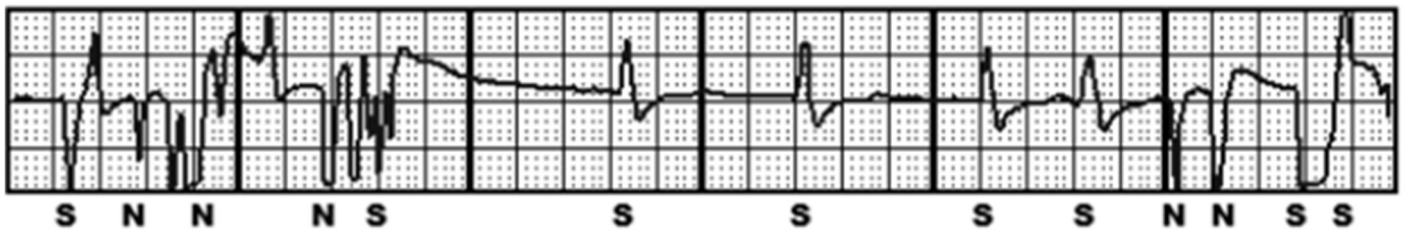
Um das Auftreten dieses Bruchs zu erkennen, gibt es zwei Möglichkeiten: nicht-physiologische mechanische Artefakte und/oder ein Alarm wegen hoher Impedanz. Die Detektionsmethode sowie das Timing der Detektion hängen von der programmierten Detektionskonfiguration und dem Voranschreiten von Leiterbrüchen ab. Ein distaler Bruch des Detektionsleiters lässt sich anhand von Anzeichen nicht-physiologischer, mechanischer Artefakte (siehe Abbildung 2) feststellen, die in Elektrogramm-Episoden (S-EKGs) der Systeme gespeichert sind, die auf eine sekundäre oder alternative Detektionskonfiguration programmiert sind. Diese Anzeichen in Form von Artefaktsignalen können auch zu einer inadäquaten Schockabgabe führen. Bei S-ICD-Systemen, die für eine alternative oder sekundäre Detektionskonfiguration programmiert wurden, traten bereits zwei Monate vor der Ausdehnung des Ermüdungsbruchs auf die Hochspannungsleiter Anzeichen/Vorboten von Artefaktsignalen auf. Wenn beide Hochspannungsleiter brechen, kann keine Schocktherapie mehr abgegeben werden.

**Abbildung 2. Beispiel eines nicht-physiologischen, mechanischen Artefakts; Vorläuferarteaktsignale erstrecken sich über eine oder beide Amplitudengrenzwerte des S-EKGs.**

- Überprüfen Sie gespeicherte Episoden in S-EKGs auf nicht-physiologische, mechanische Artefakte, da diese auf die Entstehung eines Bruchs des Elektrodenkörpers hinweisen können.
