Dringende Sicherheitsinformation

Update zur Pumpenschweißnaht des HeartWare™ Herzunterstützungssystems (HVAD™)

Juli 2022

Medtronic-Referenz: FA1243 Phase III

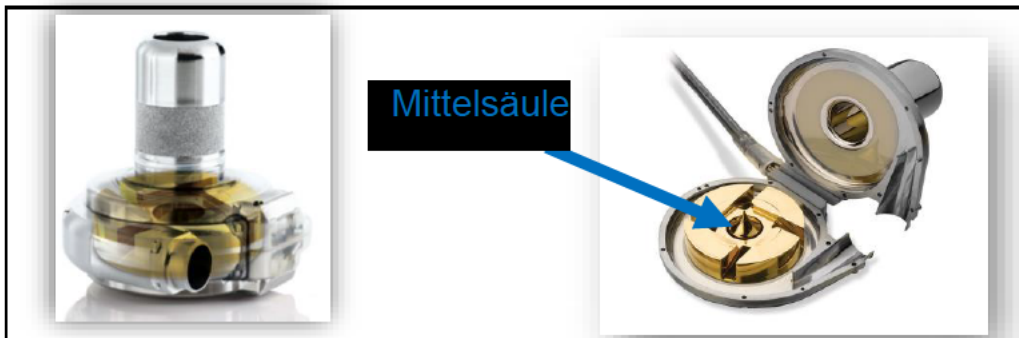
Abbildung 1: Pumpeneinheit

Medtronic informiert Sie mit diesem Schreiben über die neusten Entwicklungen in Bezug auf unser (hier angehängtes) Schreiben vom April 2022 mit dem Titel „Dringende Sicherheitsinformation für Medizinprodukte“, in dem wir Sie über eine nicht konforme Pumpenschweißnaht des HeartWare™ Herzunterstützungssystems (HVAD™) in Kenntnis gesetzt haben. Dabei wurden drei (3) Pumpen identifiziert, bei denen der Impeller sich nicht konzentrisch dreht und die Mittelsäule der Pumpe berührt (siehe Abbildung 1: Pumpeneinheit). Bei den durchgeführten Untersuchungen ist es Medtronic nicht gelungen, das Problem eindeutig auf eine bestimmten Untergruppe von Pumpen zu begrenzen. Diese Mitteilung enthält aktualisierte Informationen zur Anzahl der Ereignisse, zusätzliche Details zu den Ereignissen und der Grundursache.

Die Untersuchung zeigte, dass es aufgrund einer Kombination verschiedener Faktoren zu einem Riss in der Schweißnaht kommen kann. Hierzu zählen das initiale Vorliegen von Verschmutzungen im Schweißbereich aufgrund von Substanzen, die zuvor als Teil des Herstellungsverfahrens aufgetragen wurden, eine Fehlausrichtung von Kappe und Gehäuse vor dem Schweißen oder die Tiefe/Dicke der Schweißnaht. Bei der Untersuchung von Medtronic wurden mehrere Methoden zur Eingrenzung des Problems auf eine spezifische Untergruppe von Pumpen angewendet, zum Beispiel die Quantifizierung der Dicke der Schweißnaht, Indikatoren für die Ausrichtung und visuelle Hinweise auf Verschmutzungen anhand von 8000 Digitalfotos. Die Erkenntnis von Medtronic war, dass zu wenig Daten vorhanden sind, um dieses Problem auf eine bestimmte Untergruppe von Pumpen einzugrenzen.

Wie bereits im Schreiben vom April 2022 kommuniziert, wird keine routinemäßige prophylaktische Explantation des HVAD-Geräts empfohlen, da die mit der Explantation verbundenen Risiken möglicherweise gegenüber dem Nutzen überwiegen. Ärzte sollten eine Entscheidung über eine Explantation und einen Austausch der HVAD-Pumpe auf individueller Fallbasis unter der Berücksichtigung des klinischen Zustands des Patienten und der Risiken eines chirurgischen Eingriffs treffen (ist der Patient ein Kandidat für einen Pumpenaustausch, eine Herztransplantation oder eine Pumpenexplantation nach Erholung der Herzfunktion). Wenn die Pumpe aus irgendeinem Grund explantiert oder ausgetauscht wird, senden Sie diese bitte zur weiteren Analyse an Medtronic zurück.

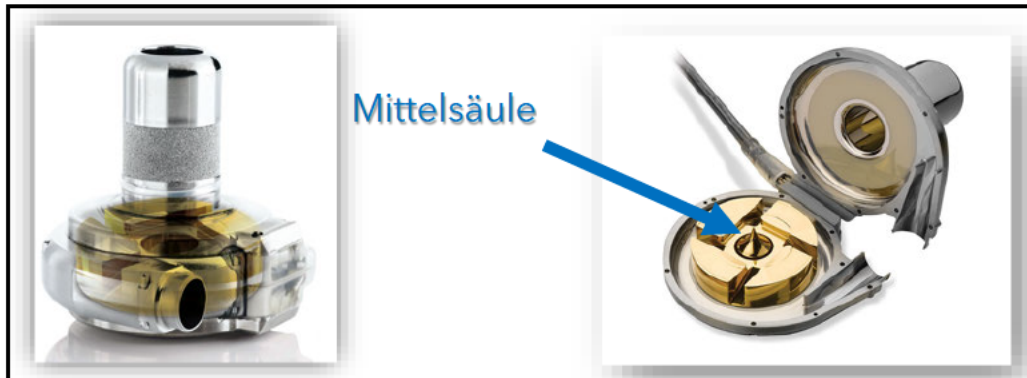
Abbildung 1:

Medtronic informiert Sie mit diesem Schreiben darüber, dass wir ein neues Problem mit dem HeartWare™ ventrikulären Unterstützungssystem (HVAD™) untersuchen. Medtronic hat drei (3) Beschwerden von Patienten erhalten, bei denen der Verdacht auf eine Pumpenthrombose bestand. Bei der Überprüfung der drei (3) zurückgegebenen Pumpen wurde jedoch eine Fehlfunktion der Produkte festgestellt. Abnutzungsspuren wiesen darauf hin, dass sich der Impeller nicht konzentrisch drehte und die Mittelsäule der Pumpe berührte (siehe Abbildung 1 Pumpenbaugruppe). Die laufende Untersuchung deutet darauf hin, dass dies durch einen Schweißfehler verursacht wurde, durch den Feuchtigkeit in die Mittelsäule eindrang und die Magnete, die den Impeller konzentrisch rotieren lassen, korrodierte.

Eine routinemäßige prophylaktische Explantation des HVAD-Geräts wird nicht empfohlen, da die mit der Explantation verbundenen Risiken den potenziellen Nutzen überwiegen könnten. Ärzte sollten die Entscheidung über die Explantation und den Austausch der HVAD-Pumpe von Fall zu Fall treffen
