Rev 1: Dec. 4, 2020

FSCA Ref: MM-FSA-02

Urgent Field Safety Notice
Tourni-Cot Universal – “Uni-Cot”

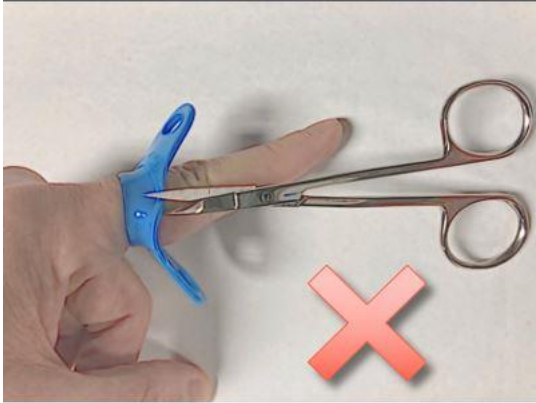
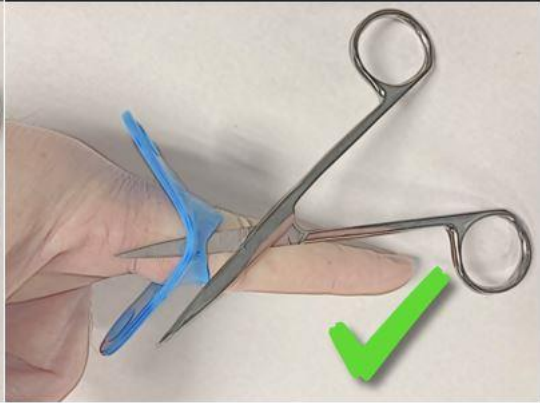
<p>Eine Anwendereinrichtung meldete einen Vorfall mit dem Gerät formell an den Hersteller. Die Anwendereinrichtung berichtete, dass einer ihrer Kliniker das Gerät an einem Patienten angebracht und dann versucht hat, es zu entfernen, indem er den Rand des Geräts teilweise abgeschnitten und das Gerät von der betroffenen Stelle abgezogen hat. Das Ziehen führte dazu, dass die Vorrichtung in zwei Teile gespalten wurde. Der größte Teil der Vorrichtung wurde entfernt, aber ein kleines Band der Vorrichtung blieb auf dem Finger zurück. Dieses Band wurde von den Ärzten nicht bemerkt und der Patient wurde bandagiert und entlassen. Der Patient berichtete von anhaltenden Schmerzen, und bei einem Kontrollbesuch war eine Amputation aufgrund einer Ischämie des Fingers erforderlich. Die Anwendereinrichtung identifizierte in dem Bericht zwei Grundursachen: (1) Die Aderpresse spaltete sich nicht vollständig auf, wie vom Hersteller vorgesehen, als sie vom Finger des Patienten abgeschnitten wurde, und (2) menschliches Versagen, das dazu führte, dass die Aderpresse bei der Entfernung nicht erkannt wurde, war unvollständig und ein Stück war an Ort und Stelle belassen worden. Der Hersteller akzeptiert beide Befunde. Dieses potenzielle Problem ist zwar sehr unwahrscheinlich, kann aber alle Einheiten des Geräts betreffen und ist nicht auf eine Losnummer oder Charge beschränkt. Der Hersteller wird dieses Problem durch eine Kombination aus (1) einer Benachrichtigung der Anwendereinrichtungen über das potenzielle Problem, (2) Aktualisierungen der Gebrauchsinformationen des Geräts und (3) Design-Änderungen am Gerät, einschließlich des Hinzufügens eines Warnhinweises, der sich erst dann von der Ziffer löst, wenn das Gerät vollständig entfernt wird, lösen.</p>

2.	<p>7. Andere FSCA-relevante Informationen</p> <p>Der Hersteller ist der Ansicht, dass dieses Versagen weitgehend gemildert werden kann, indem man die bewährten Standardverfahren für die Verwendung von Tourniquets befolgt, insbesondere durch Überprüfung der betroffenen Stelle auf vollständige Entfernung des Gerätes vor Abschluss des Verfahrens. Siehe Bilder unten für eine Anleitung:</p> <p>Den Rand des Geräts nicht teilweise abschneiden Trennen Sie das Gerät vollständig von der Ziffer ab.</p> <div style="display: flex; justify-content: space-around;">
