## **Sicherheitsanweisung im Feld: Überfüllung der Kammer bei Anwendung des CliniMACS Prodigy LP-TCR $\alpha$ / $\beta$ -19 Systems**

Bergisch Gladbach, 2024-03-15

CliniMACS Prodigy TS 310, CE (200-073-602) UDI-DI: 04049934003226

CliniMACS Prodigy LP-TCR $\alpha$ / $\beta$ -19 Systemanwendung (Teil des Geräts)

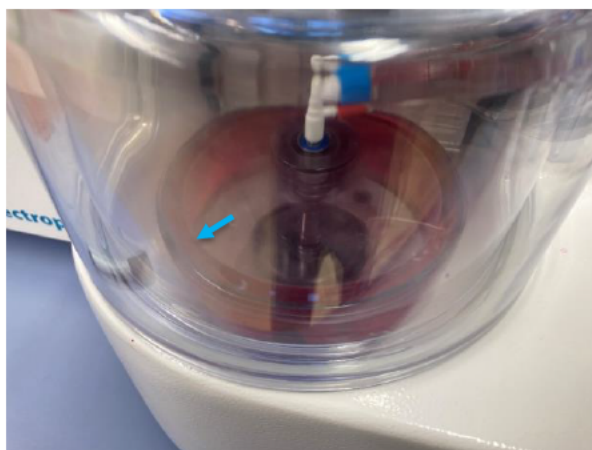
Nach diesen 10 Minuten startet der Prozess(teil)schritt 10428 und markiert den Beginn der Überstandentfernung; die geöffnete Ventilmaske ist V13 V14 V17 V19 (Ventile sind nach innen gedrückt), während die Schlauchpumpe im Uhrzeigersinn dreht und der Inhalt in den Abfallbeutel an V19 transportiert wird. Am **Ende** von Status 10428 hat die Kammer den folgenden abgebildeten Füllstand (Abb.1), der per Augenschein kontrolliert werden kann.

**Abb. 1 – Mäßig gefüllte Kammer.** Die Kammer rotiert, der Füllstand ist sicher für weitere Auffüllschritte. Dieses Bild zeigt den erwarteten Füllstand am Ende von Status 10428 im Modul „Bulkprodukt konzentrieren“ (blauer Pfeil zeigt auf die Grenze zwischen Flüssigkeit und Luft) der LP-TCR $\alpha$  CD19-Depletion. Falls Sie unsicher sind, wenden Sie sich an den technischen Support.

Wenn die Kammer nach Abschluss des (Teil-)Schritts **nicht** diesen Füllstand hat oder Alarme auf dem GUI-Bildschirm angezeigt werden, **pausieren Sie bitte den Prozess** und wenden Sie sich an den technischen Support. Damit wird die Sicherheit der weiteren Verarbeitung gewährleistet. Wenn der Füllstand der Kammer nicht korrekt ist, kann der Auffüllvorgang von V10 nach V17 (Kammer) fortgesetzt werden, wodurch die Kammer überfüllt werden könnte. Druck-Alarme sind möglich. Die Überwachung des Füllstands der Kammer wird für das gesamte Modul **Bulkprodukt konzentrieren** empfohlen; das Entfernen des Überstands und das Auffüllen erfolgt zyklisch, bis der Beutel an V10 leer ist.
