## Dringende Sicherheitsinformation Korrekturmaßnahme

**Datum** 18. Dezember 2017

Produktbezeichnung	Bestellnummer	UDI
ARCHITECT c4000 Cuvette Segment (Küvettensegment)	02P75-01	Nicht anwendbar
ARCHITECT c8000 Cuvette Segment (Küvettensegment)	01G46-01	Nicht anwendbar
ARCHITECT c16000 Cuvette Segment (Küvettensegment)	09D32-05	Nicht anwendbar

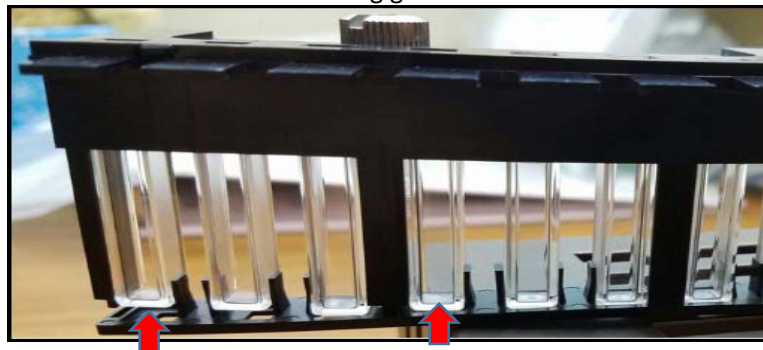
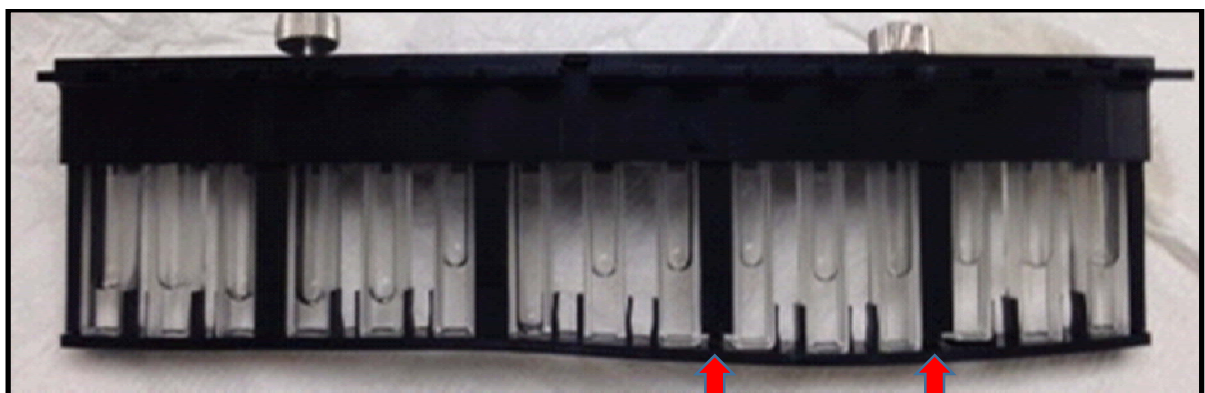
Auf den folgenden Fotos sind Beispiele von Küvettensegmenten abgebildet, bei denen sich der Boden von der vertikalen Halterung gelöst hat.

*Die roten Pfeile zeigen, wo sich der Boden von den vertikalen Halterungsstiften gelöst hat.*

Falls Sie ein Küvettensegment identifizieren, das sich gelöst hat, wechseln Sie es bitte aus, bevor Sie weitere Tests mit Ihrem ARCHITECT System für die Klinische Chemie durchführen.
