## Wichtige Feldkorrekturmaßnahme - Folgeinformation (VC-20-03.B.OUS)

### Dimension® EXL™ Integrated Chemistry System, LOCI-Modul

### LOCI Hochsensitives Troponin I (TNIH) Flex® Reagenzkassetten

### Abweichung bei Patientenproben

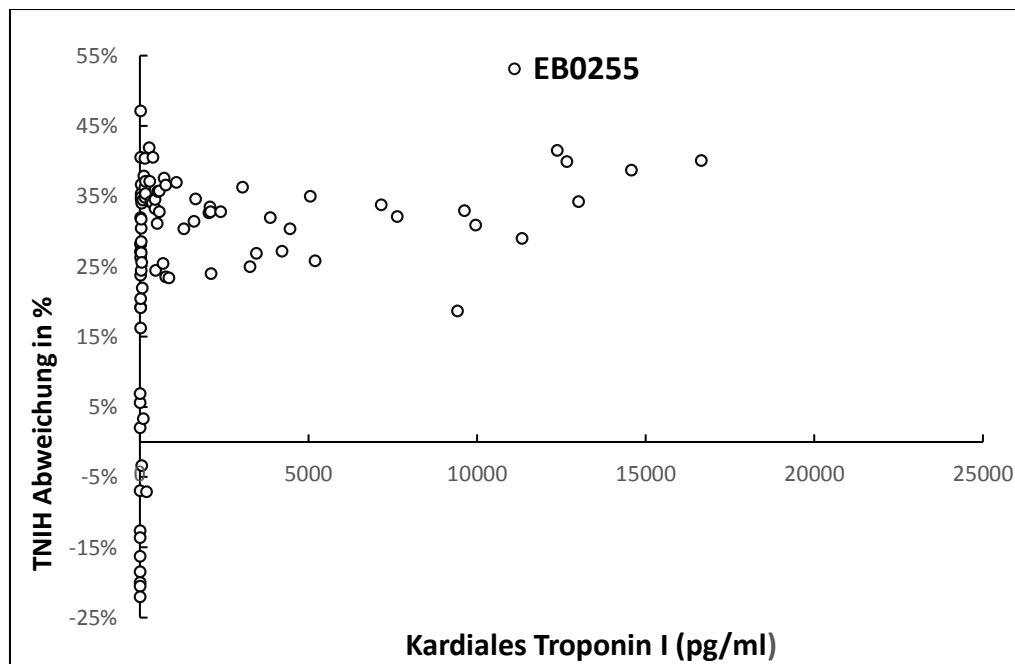
**Abbildung 1. TNIH Abweichung in %**

Siemens hat eine positive Abweichung im analytischen Messbereich des TNIH Assays für die Charge EB0255 im Vergleich zu einer nicht betroffenen Kontrollcharge festgestellt. Die durchschnittliche Abweichung, die bei Patientenproben unter Verwendung der Dimension EXL Troponin Charge EB0255 im Vergleich zu einer Kontrollcharge beobachtet wurde, betrug +25 %. Dies ist in den Abbildungen 1 und 2 dargestellt.

- Wenn Sie die TNIH Charge EB0255 verwenden, wechseln Sie bitte während der seriellen Messungen für eine einzelne Patientenprobe NICHT zu einer anderen TNIH Charge.

- Verwenden Sie nach Erhalt des Ersatzprodukts die in Tabelle 1 aufgeführte TNIH Charge nicht mehr und entsorgen Sie diese.
- Verwenden Sie weiterhin alle anderen TNIH Chargen.
