## Dringende Maßnahmenempfehlung

### **Kitchargen TD00301 bis einschl. TD00337 des GXT NA Extraction Kits VER 1.0 der Hain Lifescience GmbH**

**GXT NA Extraction Kit VER 1.0, Art.-Nr. 12.08.02 (96 Isolierungen),**

**Betroffene Kitchargen TD00301 bis einschl. TD00337 mit Einweg-Pumpen der Charge  
2015963:**

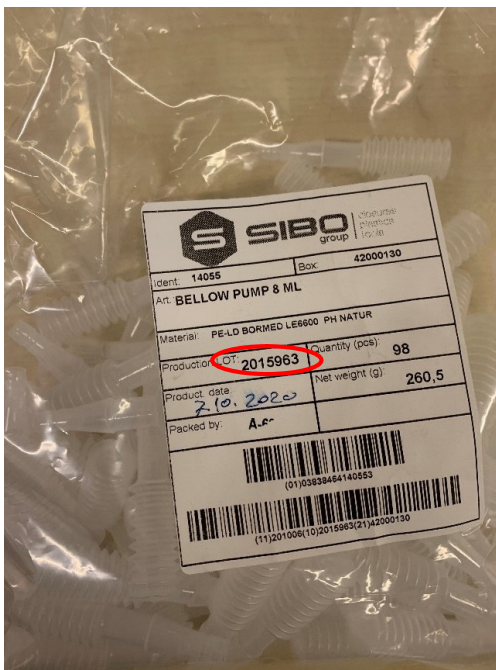
Abbildung 1

Diese Kits enthalten Einweg-Pumpen der Charge 2015963 (siehe Abbildung 1).

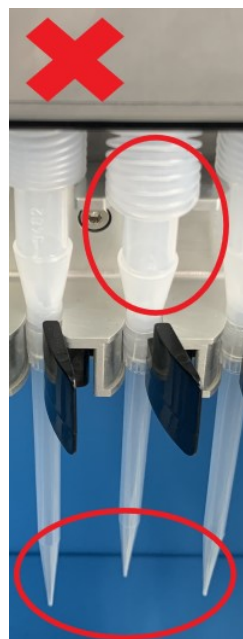
Abbildung 2

Bei der Verwendung dieser Pumpencharge kann der Balg der Pumpen-Spitzen-Einheit nach Starten eines Laufes im Gerät **GenoXtract®** schräg bzw. nach außen zusammengedrückt werden. Dies kann dazu führen, dass sich beim Zusammendrücken der Pumpe die Position der Spitze verändert (siehe Abbildung 2). Beim anschließenden Herunterfahren der Pumpen-Spitzen-Einheit kann das untere Ende der Spitze die Kavität der Reagenzienkartusche verfehlen oder in sehr seltenen Fällen die falsche Kavität treffen. In der Folge kann es zum Abbruch des Laufes oder unter Mitführen einer internen Extraktionskontrolle zum Auftreten eines invaliden Ergebnisses in Downstream-Applikationen (z. B. PCR) kommen.

Die Ursache für dieses Problem ist die Materialvarianz während des Extrusionsverfahrens, das zur Herstellung der Einweg-Pumpen verwendet wird. Die Hain Lifescience GmbH arbeitet eng mit ihrem Lieferanten zusammen, um dieses Problem für zukünftige Chargen zu lösen. Die folgenden Anweisungen zeigen, wie betroffene Pumpen weiterhin sicher verwendet werden können. Diese bewährte Methode sollte für das Einsetzen der Pumpen-Spitzen-Einheit generell immer eingehalten werden.

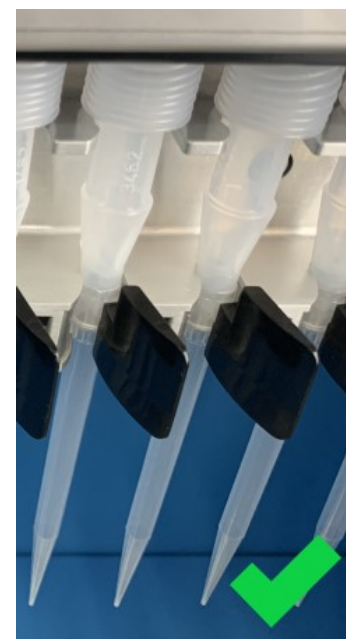
Abbildung 3 zeigt die korrekte Ausrichtung der Pumpen-Spitzen-Einheiten.

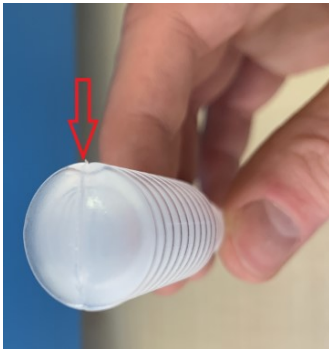
- Stecken Sie die Pumpen und Spitzen wie üblich nach Anleitung zusammen.
- In Abbildung 4 sehen Sie oben an der Pumpe eine Naht. Die Orientierung dieser Naht ist wichtig für das Einsetzen der Pumpen.

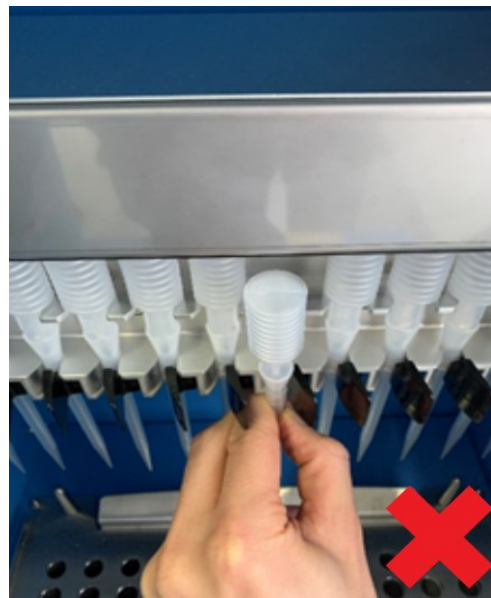
- Die Pumpen-Spitzen-Einheiten müssen wie in Abbildung 5 in den **GenoXtract®** eingesetzt werden, so dass die Naht zum Anwender/zur Reagenzienkartusche zeigt (parallel zur Reagenzienkartusche). Somit ist gewährleistet, dass das untere Ende der Pumpen-Spitzen-Einheit die vorgesehene Kavität der Reagenzienkartusche trifft. Abbildung 6 zeigt eine falsche Orientierung der Naht.
