Dringende Sicherheitsinformation

temporärer externer Einkammer-Herzschrittmacher, Modell 53401

Juni 2018

Medtronic Referenz: FA824

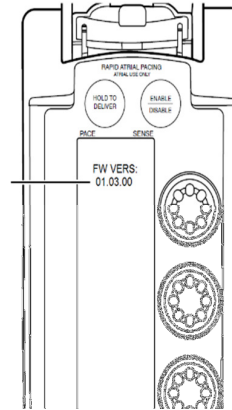
Während des
Einschaltvorgangs wird die
Software Version für
2 Sekunden angezeigt

Abbildung 1: die aktualisierte Software wird in diesem Bild angezeigt

1. Überprüfen Sie, ob die Ihnen gehörenden 53401 EPGs betroffen sind.
2. Sollte Ihr EPG betroffen sein, gehen Sie bitte wie folgt vor:
 - Ermitteln Sie, ob die Software aktualisiert wurde.
 - Schalten Sie das Gerät ein und schauen Sie sich die Versionsnummer der Software an (Abbildung 1)
 - Eine Versionsnummer von 01.03.00 oder größer bedeutet, dass die Software aktualisiert wurde und eine Korrektur für diesen Sachverhalt beinhaltet. Weitere Maßnahmen sind nicht erforderlich.
 - Ist die Versionsnummer 01.02.00 wurde die Software nicht aktualisiert. In diesem Fall können Sie das Medtronic Service Center damit beauftragen, die Software kostenlos zu aktualisieren.
