28.12.2017

## DRINGENDE PRODUKTSICHERHEITSINFORMATION / PRODUKTRÜCKRUF

**Betroffene Produkte: Trochanterplatte für MUTARS® Proximales Femur Revision**

**Unsere Referenz-Nr.: FSCA\_17001**

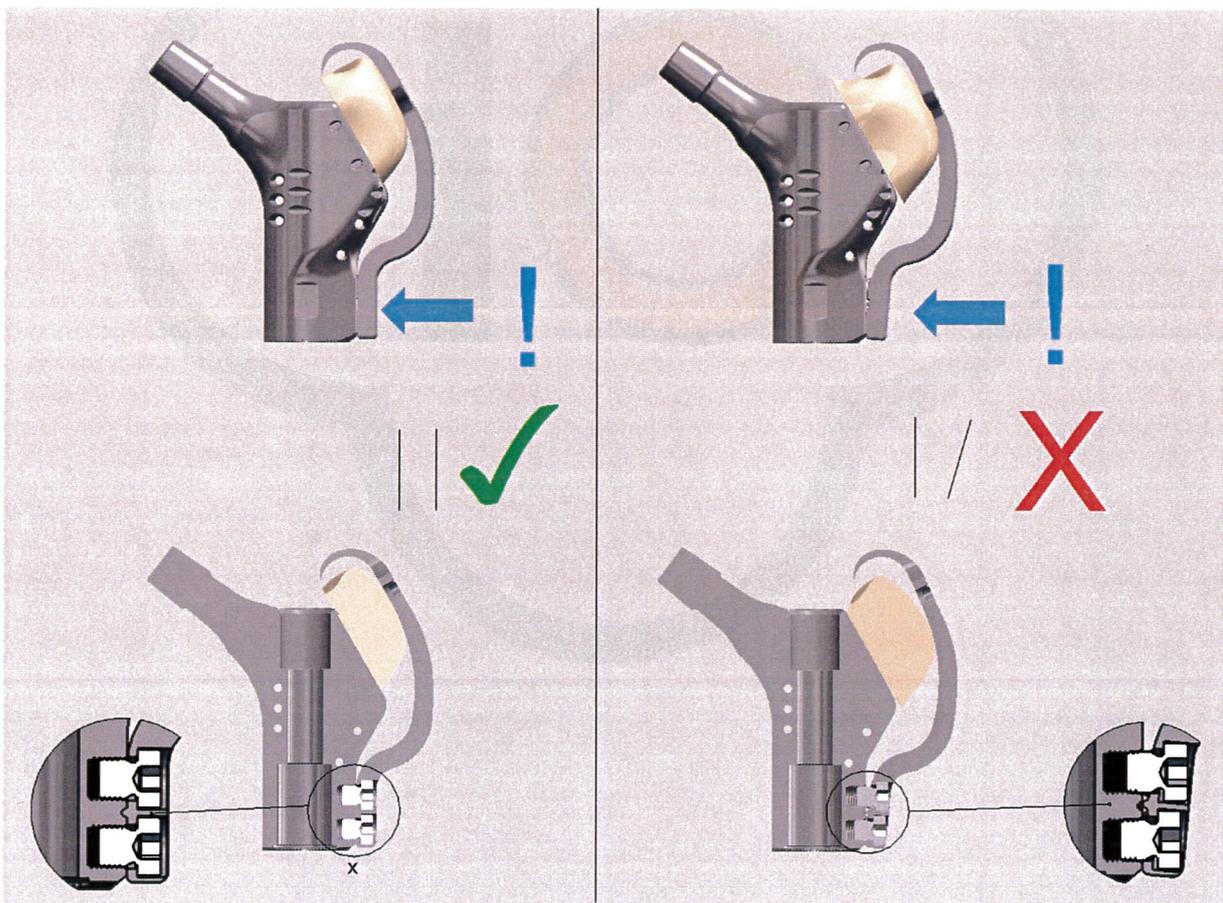
Die Untersuchung der Vorkommnisse hat jedoch ergeben, dass der Einsatz einer zu dicken Knochenschuppe dazu führen kann, dass das plane Anliegen der Trochanterplatte am MUTARS® Proximalen Femur Revision trotz fest angezogener Schrauben, nicht gegeben sein kann (siehe Abb. 1b).

**Abbildung 1a:** Ordnungsgemäße Montage der Trochanterplatte am MUTARS® Proximalen Femur Revision

**Abbildung 1b:** Inkorrekte Montage der Trochanterplatte am MUTARS® Proximalen Femur Revision

Durch ein mögliches Bewegen der Knochenschuppe ist es dann möglich, dass die kraftschlüssige Verbindung zwischen der Trochanterplatte und dem MUTARS® Proximalen Femur Revision aufgehoben wird, die Schrauben nicht mehr unter Spannung stehen und sich lösen können.

Es ist nicht auszuschließen, dass die inkorrekte Montage der Schrauben vom Anwender nicht erkannt und die Trochanterplatte als vermeintlich fest verbundene Einheit implantiert wird.

Im Falle einer erfolgten Implantation einer betroffenen Trochanterplatte für MUTARS® Proximales Femur Revision, kann somit nach aktuellem Untersuchungsstand eine Lockerung der Schraubenverbindung nicht ausgeschlossen werden.

Durch die aufgetretenen Komplikationen wird eine außerplanmäßige Kontrolle nach sechs Monaten in der operierenden Klinik, sowohl klinisch als auch radiologisch für das erste Jahr empfohlen (im Anschluss gelten die regulären Kontrollintervalle). Dabei sollte spezieller Fokus auf die Kontrolle der Schraubenköpfe gelegt werden. Eine Schraubenlockerung kann sich durch Schmerzen, vermehrtes Hinken bzw. Instabilität im Bereich der Hüfte äußern.

Eine Revisionsoperation sollte im Falle einer nachgewiesenen Schraubenlockerung durchgeführt werden.

1. Sämtliche sich in Ihrem Hause befindlichen Trochanterplatten für MUTARS® Proximales Femur Revision dürfen mit sofortiger Wirkung nicht mehr implantiert werden.
2. Wir rufen alle betroffenen Implantatkomponenten der oben aufgeführten REF-Nummer, zur Überprüfung in unserem Hause zurück.
3. Bitte füllen Sie das beigelegte Fax-Antwortformular aus und faxen es an die implantcast GmbH innerhalb von fünf Werktagen zurück.  
FAX: +49 4161 744 201

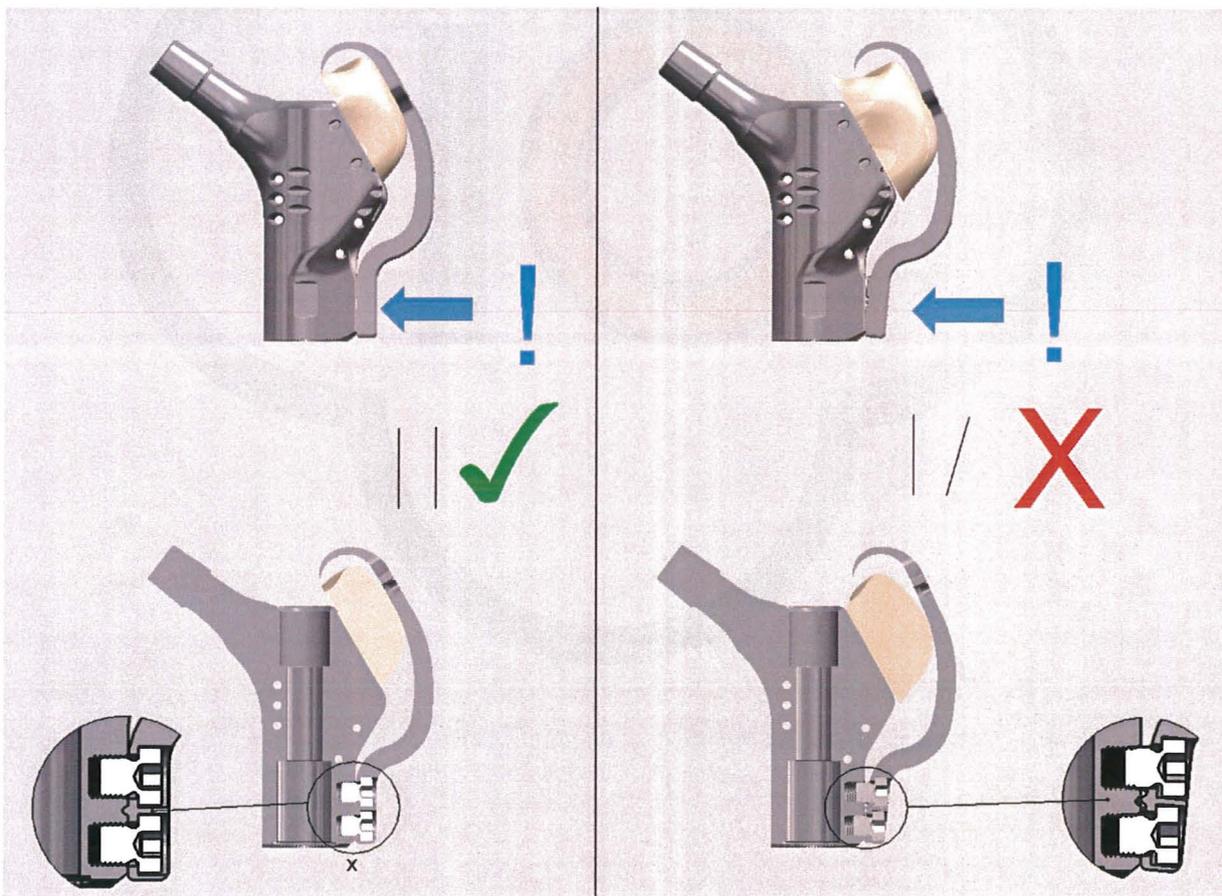
Die Untersuchung der Vorkommnisse hat jedoch ergeben, dass der Einsatz einer zu dicken Knochenschuppe dazu führen kann, dass das plane Anliegen der Trochanterplatte am MUTARS® Proximalen Femur Revision trotz fest angezogener Schrauben, nicht gegeben sein kann (siehe Abb. 1b).

**Abbildung 1a:** Ordnungsgemäße Montage der Trochanterplatte am MUTARS® Proximalen Femur Revision

**Abbildung 1b:** Inkorrekte Montage der Trochanterplatte am MUTARS® Proximalen Femur Revision

Durch ein mögliches Bewegen der Knochenschuppe ist es dann möglich, dass die kraftschlüssige Verbindung zwischen der Trochanterplatte und dem MUTARS® Proximalen Femur Revision aufgehoben wird, die Schrauben nicht mehr unter Spannung stehen und sich lösen können.

Es ist nicht auszuschließen, dass die inkorrekte Montage der Schrauben vom Anwender nicht erkannt und die Trochanterplatte als vermeintlich fest verbundene Einheit implantiert wird.

Im Falle einer erfolgten Implantation einer betroffenen Trochanterplatte für MUTARS® Proximales Femur Revision, kann somit nach aktuellem Untersuchungsstand eine Lockerung der Schraubenverbindung nicht ausgeschlossen werden.

1. Sämtliche sich in Ihrem Hause befindlichen Trochanterplatten für MUTARS® Proximales Femur Revision dürfen mit sofortiger Wirkung nicht mehr implantiert werden.
2. Wir rufen alle betroffenen Implantatkomponenten der oben aufgeführten REF-Nummer, zur Überprüfung in unserem Hause zurück.
3. Bitte füllen Sie das beigelegte Fax-Antwortformular aus und faxen es an die implantcast GmbH innerhalb von fünf Werktagen zurück.  
FAX: +49 4161 744 201
