**DRINGEND: Rückruf eines
Medizinprodukts
Sicherheitsanweisung im Feld (FSN)
FSCA -01-2024**

Betreff: FSCA-01-2024

mit diesem Schreiben informieren wir Sie über den Rückruf von 39 Chargen (669 Schachteln) des Medizinprodukts PERLA® TL 25D SCHRAUBE.

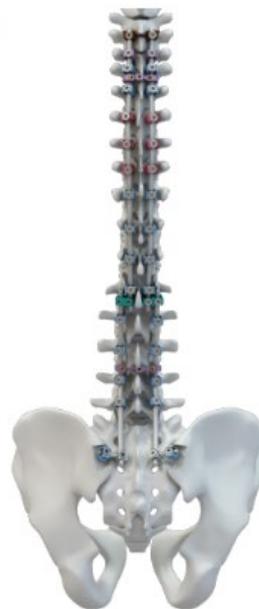
_FINAL CONSTRUCT

Die nachstehende Abbildung zeigt einen Stab-Schrauben-Konstruktion nach der Implantation. Die PERLA® TL 25D Schraube nimmt kompatible Stäbe mit einem Durchmesser von Ø 5,5 mm und 6 mm auf.
