## **Sicherheits- und Warnhinweis CT053/17/S**

**Betreff: CARE Dose4D-Algorithmus – Gefahr von unnötiger Strahlenbelastung bei Kopfscans basierend auf p.a./a.p.-Topogrammen**

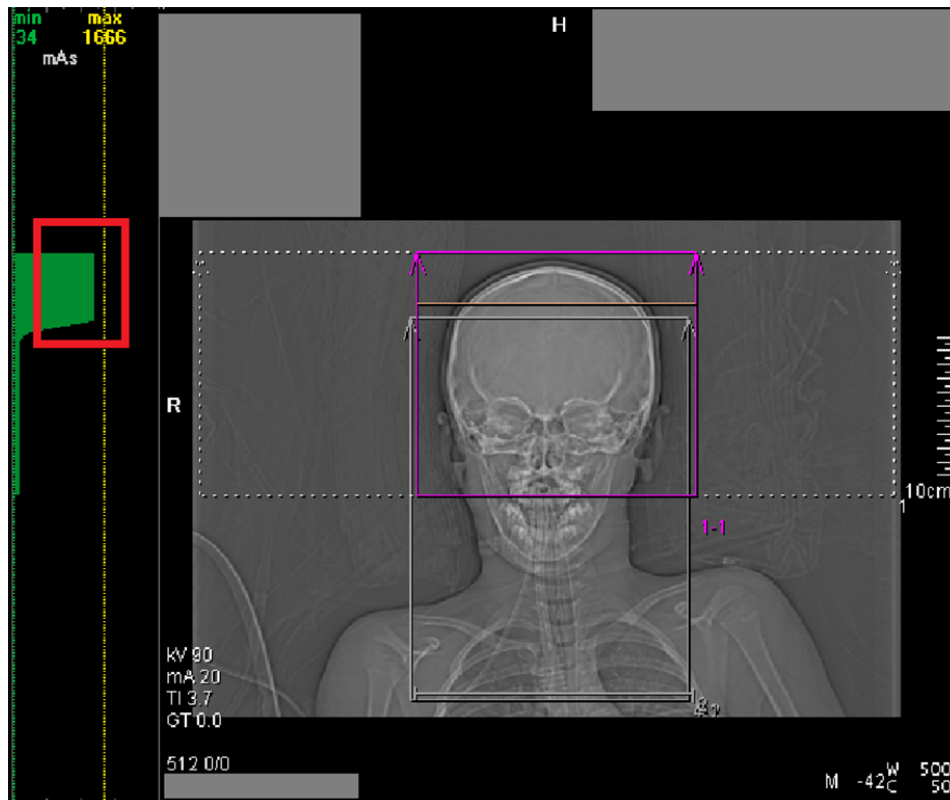
Abb. 1 Topogramm mit berechnetem mAs-Profil

Das berechnete mAs-Profil (= Dosisprofil) des geplanten Scanbereichs wird auf der linken Seite des Bildschirms angezeigt, nachdem Sie das Topogramm durchgeführt haben (Abb. 1).

Jede ungewöhnliche Dosisverteilung ähnlich der in Abb. 1 dargestellten Grafik weist auf eine mögliche Fehlfunktion des CARE 4D-Algorithmus hin. Der plötzliche und starke Anstieg des Röhrenstroms im oberen Teil des Schädels ist einfach zu erkennen (Abb. 1, rotes Rechteck).

Falls der Bediener feststellt, dass sich das System wie hier beschrieben verhält, sollte der Scan nicht gestartet werden. Falls die Dosisverteilung fehlerhaft zu sein scheint, führen Sie bitte ein neues laterales Topogramm aus und prüfen Sie die Dosisverteilung erneut!

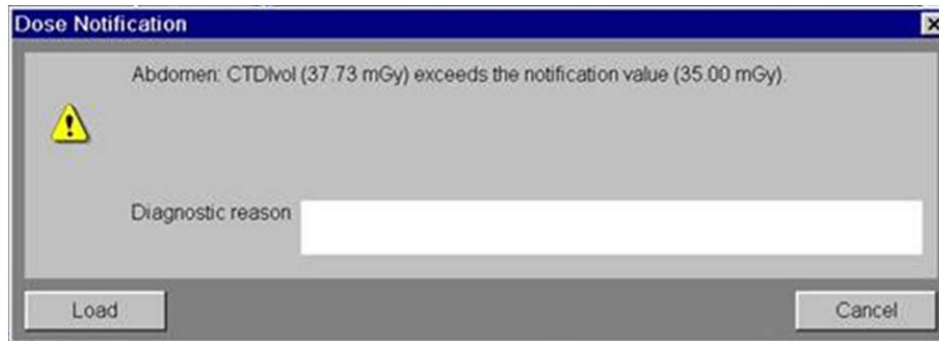
Abb. 2 Pop-upfenster „Dose Notification“ (Dosis Mitteilung) bei Überschreitung eines konfigurierten Schwellenwerts

Darüber hinaus kann der Benutzer Dosismitteilungsschwellenwerte für jeden Scanbereich konfigurieren (weitere Informationen finden Sie in der Gebrauchsanweisung, Kapitel 9 „Dosisverwaltung und -optimierung“, Unterkapitel 9.1.1 „Dosismitteilung“). Wenn ein Dosismitteilungsschwellenwert konfiguriert ist und absehbar überschritten werden wird, wird vor dem Scan eine Mitteilung angezeigt, die der Benutzer bestätigen muss (Abb. 2).
