Wichtiger Sicherheitshinweis für den Kunden CT076/17/S

Betreff: CARE Dose4D-Algorithmus – Gefahr von unnötiger Strahlenbelastung bei Kopfskans auf der Basis von p.a./a.p.-Topogrammen

Wichtiger Sicherheitshinweis für den Kunden CT077/17/S

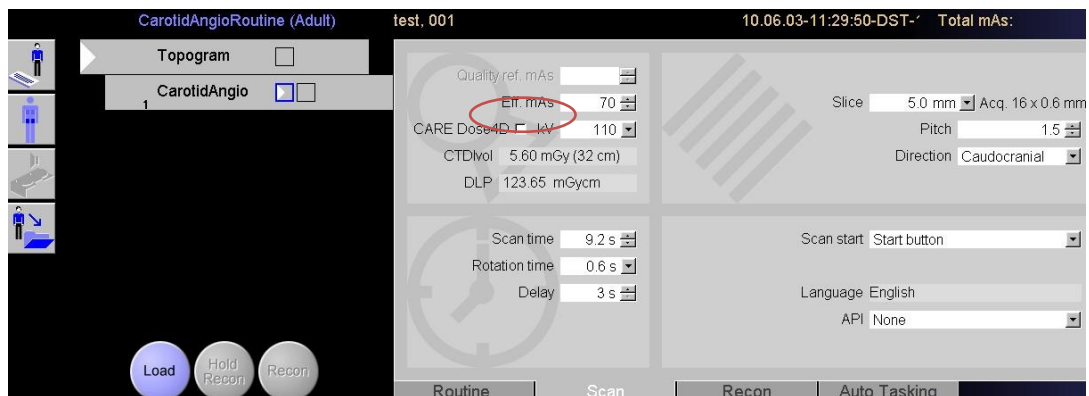
Siemens Healthcare hat Kenntnis davon erhalten, dass die Röhrenstromberechnungen durch den CARE Dose4D-Algorithmus bei Kopfskans, die auf p.a.-Topogrammen (posterior-anterior) bzw. a.p.-Topogrammen (anterior-posterior) basieren, fehlerhaft sein können. Abhängig von der geometrischen Form des Schädelknochens kann es in seltenen Fällen vorkommen, dass die berechnete Dosisverteilung nicht angemessen ist. Dies könnte zu einer unnötigen Strahlenbelastung führen.

Abb. 1 Deaktivieren des Kontrollkästchens für CARE Dose4D

Das beschriebene Problem tritt nicht auf, wenn Sie statt des p.a.- oder a.p.-Topogramms ein laterales Topogramm verwenden. Daher empfehlen wir dringend, bei allen Kopfskans Topogramme in lateraler Position zu verwenden.

Angesichts der Tatsache, dass das p.a.- oder a.p.-Topogramm bei bestimmten Protokollen bevorzugt wird, etwa bei CarotidAngio-Scans oder RT_HeadNeckShoulder, raten wir dringend dazu, die Funktion CARE Dose4D für diesen Scantyp zu deaktivieren (Abb. 1).

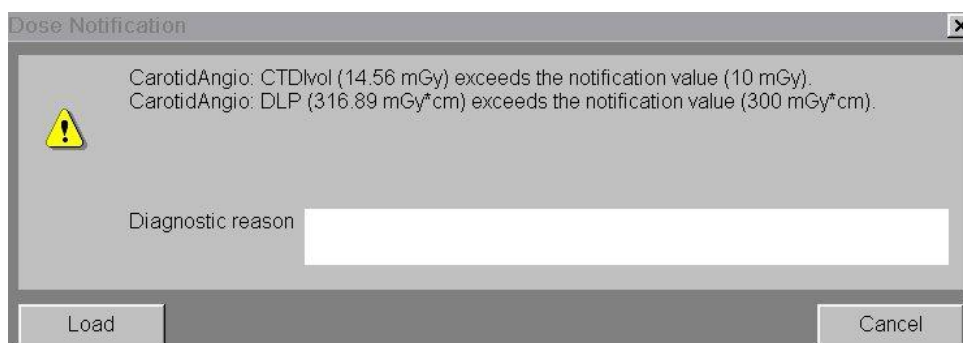
Abb. 2 Pop-upfenster „Dose Notification“ (Dosismittelung) bei Überschreitung eines konfigurierten Schwellenwerts

Darüber hinaus kann der Benutzer für jeden Scanbereich Dosismittelungsschwellenwerte konfigurieren (weitere Informationen finden Sie in der „Gebrauchsanweisung“ oder im „Betreiberhandbuch“). Wenn ein Dosismittelungsschwellenwert konfiguriert ist und absehbar überschritten werden wird, wird vor dem Scan eine Mitteilung angezeigt, die der Benutzer bestätigen muss (Abb. 2).

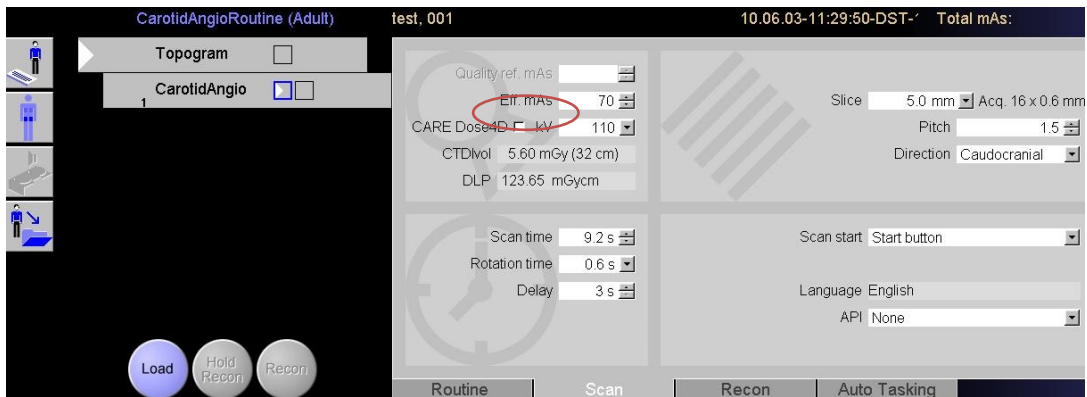
Siemens Healthcare hat Kenntnis davon erhalten, dass die Röhrenstromberechnungen durch den CARE Dose4D-Algorithmus bei Kopfskans, die auf p.a.-Topogrammen (posterior-anterior) bzw. a.p.-Topogrammen (anterior-posterior) basieren, fehlerhaft sein können. Abhängig von der geometrischen Form des Schädelknochens kann es in seltenen Fällen vorkommen, dass die berechnete Dosisverteilung nicht angemessen ist. Dies könnte zu einer unnötigen Strahlenbelastung führen.

Abb. 1 Deaktivieren des Kontrollkästchens für CARE Dose4D

Das beschriebene Problem tritt nicht auf, wenn Sie statt des p.a.- oder a.p.-Topogramms ein laterales Topogramm verwenden. Daher empfehlen wir dringend, bei allen Kopfskans Topogramme in lateraler Position zu verwenden.

Angesichts der Tatsache, dass das p.a.- oder a.p.-Topogramm bei bestimmten Protokollen bevorzugt wird, etwa bei CarotidAngio-Scans oder RT_HeadNeckShoulder, raten wir dringend dazu, die Funktion CARE Dose4D für diesen Scantyp zu deaktivieren (Abb. 1).
