DRINGEND – Sicherheitsmitteilung

Medizingeräte-Korrektur

Ingenuity Flex, Ingenuity CT, Ingenuity Core, Ingenuity Core¹²⁸, Brilliance iCT, Brilliance iCT SP, Brilliance Big Bore Oncology, Brilliance Big Bore Radiology, Brilliance 16, Brilliance 40, Brilliance 64, IQon, Brilliance 6, Brilliance 10

Horizontaler Bewegungscontroller des Tisches

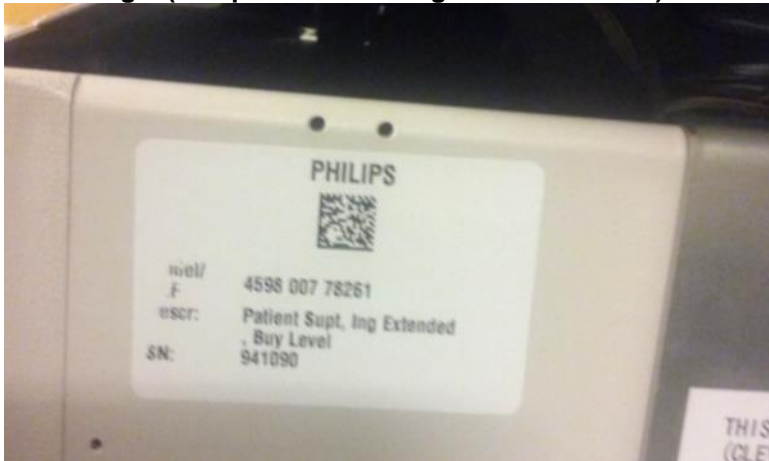
POTENZIELLES RISIKO	<p>Der horizontale Bewegungscontroller des Tisches reagiert nicht wie erwartet, sodass die Tischplatte ohne Benachrichtigung des Anwenders schwimmen kann, nachdem im normalen Einsatz die E-Stop-Loop geschlossen wurde. Wenn sich der Tisch im schwimmenden Zustand befindet und der Anwender versucht, einem Patienten auf den Tisch zu helfen, können dem Patienten und/oder Anwender aufgrund einer unbeabsichtigten horizontalen Tischbewegung schwere Verletzungen zugefügt werden.</p>
IDENTIFIKATION DER BETROFFENEN PRODUKTE	<p>Es gibt zwei Seriennummernbereiche, die möglicherweise betroffen sind. Die Seriennummern können entweder fünf- oder sechsstellige Zahlen sein. Die Seriennummer des Patiententisches ist auf einem Schild angegeben, das sich auf der Vorderseite der Abdeckung des Patiententisches an der Stelle befindet, die der Gantry am nächsten ist. Beispiele für Seriennummern finden Sie in den Abbildungen 1 und 2. Eine Liste der betroffenen Patiententische finden Sie in den Tabellen 1 und 2.</p> <p>Abbildung 1 (Beispiel: sechsstellige Seriennummer):</p>
