Dringend - Sicherheitsmitteilung

Diagnostisches Röntgensystem GC80

Software-Upgrade

Dieses Antwortformular bestätigt den Erhalt der beiliegenden Samsung Electronics-Sicherheitsmitteilung (FSN-GC80_180427-1). Bitte lesen Sie die Sicherheitsmitteilung und geben Sie die entsprechenden Antworten auf unten folgenden Fragen.

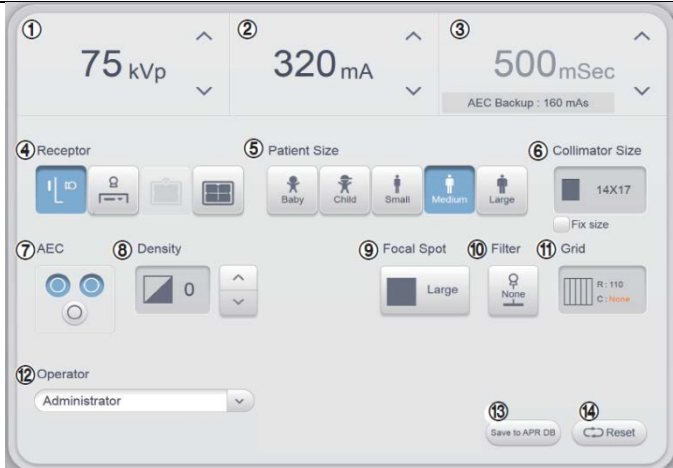
Betroffene Produkte	Samsung Digitales Röntgensystem GC80
Beschreibung des Problems	<p>1. Wenn der Benutzer das Detektorfach im Tisch oder Ständer nicht vollständig schließt, wird das System in den tragbaren Modus oder den multi-portablen Modus versetzt und die automatische Belichtungssteuerung (AEC) wird ausgeschaltet.</p> <p>Zu diesem Zeitpunkt zeigen der Bildschirm der Workstation und der Bildschirm der Röhrenkopfeinheit (THU) den aktivierten tragbaren oder multi-portablen Modus an und eine deaktivierte automatische Belichtungssteuerung (AEC). Wenn der Benutzer dann jedoch eine Belichtung ohne eine weitere Überprüfung durchführt, kann es zu einer anderen Bestrahlung kommen, als vom Benutzer beabsichtigt und er erhält ein anderes Bild, als erwartet.</p> <p>2. Wenn das System nach einem Fehler 4596 neu gestartet wird (ein Kommunikationsfehler zwischen der Säulensteuerung und dem Steuermodul des Tisches), besteht die Möglichkeit, dass die Röhrenkopfeinheit (THU) gegen den Tisch stößt, wenn die automatische Positionsfunktion verwendet wird.</p>

Mögliche Gefahren	<p>1. Die Bestrahlung kann anders als vom Benutzer beabsichtigt erfolgen, wodurch ein unbeabsichtigtes Bild entsteht und eine Wiederholung erforderlich wird.</p> <p>2. Bei der Verwendung der automatischen Positionsfunktion kann die Röhrenkopfeinheit gegen einen Patienten stoßen, der auf dem Tisch liegt.</p>
Maßnahmen des Benutzers	<p>1. Schließen Sie vorsichtig das Detektorfach und prüfen Sie, ob das Detektorfach vollständig geschlossen ist.</p> <p>Überprüfen Sie den Bildschirm der Workstation oder den Bildschirm der Röhrenkopfeinheit, bevor Sie eine Belichtung vornehmen und stellen Sie sicher, den Rezeptor (4), den AEC-Modus (7,8) und den Belichtungs-Zustand (1,2,3,5,6,9,10,11,12) zu prüfen.</p> <p>Wenn der gewünschte Detektor nicht eingestellt ist, wählen Sie einen zu verwendenden Detektor.</p>

<p>2. Verwenden Sie nach dem Neustart des Systems aufgrund eines Fehlers 4596 die automatische Positionsfunktion bitte nur, wenn kein Patient auf dem Tisch liegt.</p>
<p>Korrekturmaßnahmen von Samsung</p>	<p>Um diese Probleme zu vermeiden, plant Samsung die Veröffentlichung einer Softwareaktualisierung, die folgende drei Verbesserungen enthält.</p> <ol style="list-style-type: none"> Die Belichtung wird nicht ausgeführt, es sei denn, das Detektorfach ist vollständig geschlossen oder vollständig geöffnet. Dabei wird das Symbol "Bestrahlung nicht ausführbar" auf dem Bildschirm der Workstation oder der Röhrenkopfeinheit angezeigt, siehe das rote Kästchen in der folgenden Abbildung. Das Symbol zeigt an, ob eine Bestrahlung durchgeführt werden kann oder nicht. Wenn der Benutzer das "Bestrahlung nicht ausführbar"-Symbol auswählt, wird er über die Ursache informiert.
