Dringend – Sicherheitsmitteilung Diagnostisches Röntgensystem GC80, GC85, GC70

Infrarotsensor (IR-Sensor), der auf der Unterseite des Tisches angebracht wird, und Softwareaktualisierung

Dieses Antwortformular bestätigt den Erhalt der beiliegenden Samsung Electronics-Sicherheitsmitteilung (FSN-GC_180530-1). Bitte lesen Sie die Sicherheitsmitteilung und geben Sie die entsprechenden Antworten auf unten folgenden Fragen.

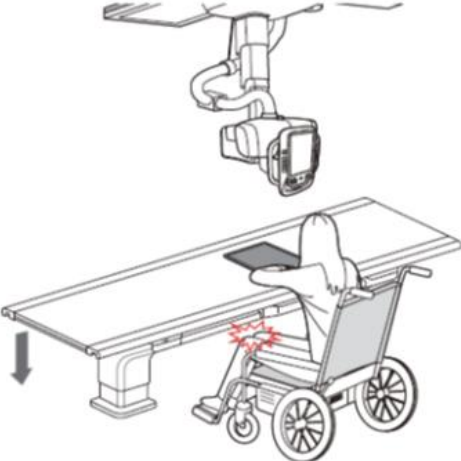
<p>Betroffene Produkte</p>	<p>Digitales Röntgensystem GC80, GC85, GC70 von Samsung</p>
<p>Beschreibung des Problems</p>	<p>1. Wenn der Tisch nach unten bewegt wird, besteht die Gefahr, dass Körperteile zwischen den Tischbeinen eingeklemmt und verletzt werden.</p>
