DRINGEND – Sicherheitsmitteilung

Brilliance iCT, Brilliance iCT SP und IQon Spectral CT

Schrauben an Kühleinheit nicht spezifikationsgemäß angezogen

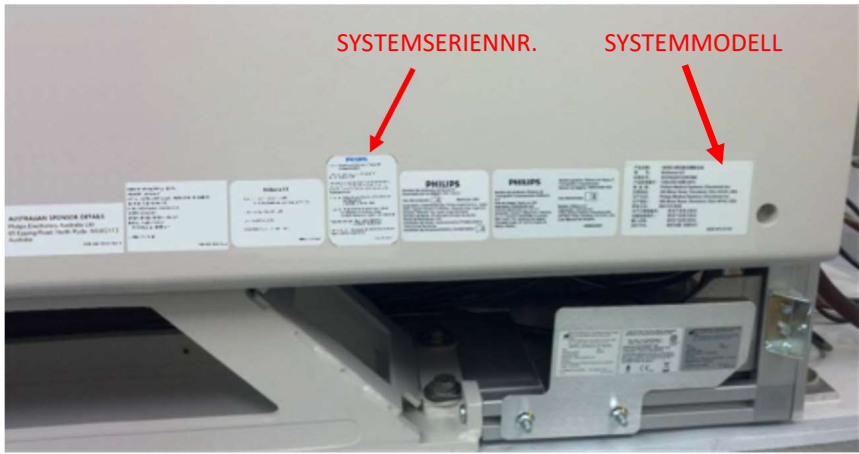
IDENTIFIKATION DER BETROFFENEN PRODUKTE	Die Modellbezeichnung und Seriennummer des Systems ist auf den Typenschildern des Systems auf der Rückseite der Gantry angegeben, wie unten abgebildet.
