SICHERHEITSMITTEILUNG/PRODUKTMITTEILUNG

Betreff:	Brainlab Ultrasound Navigation Software: Durch das intraoperative Ändern der Bildbreite einer Sonde im BK-Medical-Ultraschallsystem können Abweichungen an dem von der Brainlab-Navigation angezeigten intraoperativen Ultraschallbild auftreten.
Betroffene Produkte:	Ultrasound Navigation Software 1.0.x Ultrasound Integration Software für Cranial/ENT Navigation 3.0.x und 3.1.x
Datum der Mitteilung:	31. August 2020
Verfasser der Mitteilung:	Markus Hofmann, Senior Vigilance Manager
Brainlab-Referenznummer:	CAPA-20200825-002368
Erforderliche Maßnahme:	Hinweis zur Benutzung des Produkts; Änderung des Produkts

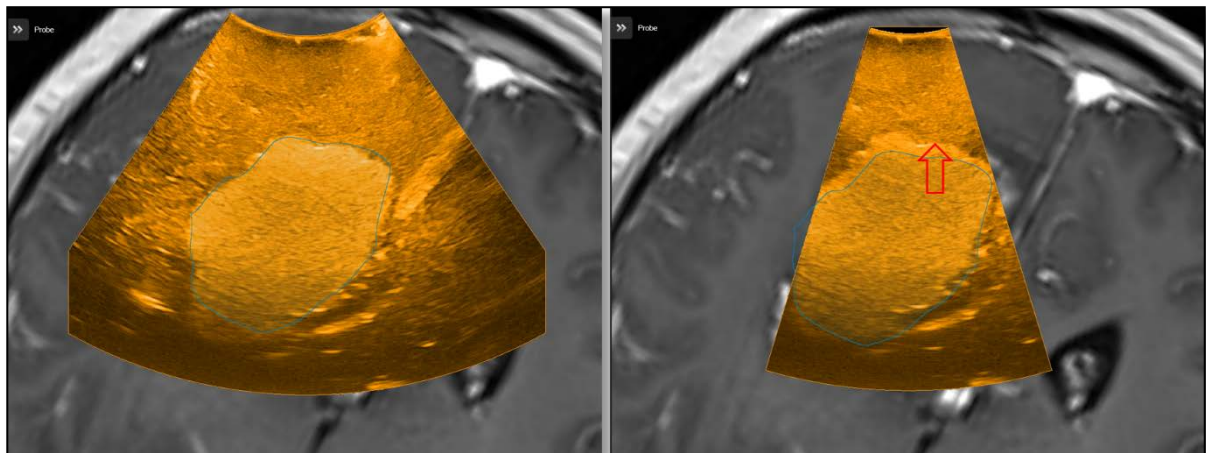
Wenn die Abweichung auftritt, wirkt sich dies auf die Tiefe des Sondenbilds aus, in Richtung der Ultraschallsondenachse, wie unten abgebildet.

Abbildung 1: Abbildung der potentiellen vertikalen Abweichung von der intraoperativen Ultraschall-Navigationsüberlagerung einer nichtlinearen Sonde.

Links: Breite = 100 %; der kalibrierte (Standard-) Wert wurde für die Navigation verwendet: das blaue, in der Navigationssoftware angezeigte Tumorobjekt befindet sich korrekterweise auf derselben Höhe wie der echoreiche Tumor (heller Bereich).

Rechts: Breite = 50 %; der kalibrierte Wert der Bildbreite wurde während der Navigation geändert: der echoreiche Tumor (heller Bereich) im Ultraschallbild wird im Vergleich zu seiner tatsächlichen Lage im MRT-Scan fälschlicherweise nach oben verschoben.

- Die Ultrasound Navigation Software unterstützt nicht das Ändern der Bildbreite einer nichtlinearen BK-Medical-Sonde; **ändern Sie daher während des Eingriffs nicht diesen Breitenwert im Ultraschallsystem, um eine inkorrekte Überlagerungsanzeige in der Navigationssoftware zu vermeiden.** Verwenden Sie denselben (Standard-) Wert wie beim Kalibrieren der Sonde für die Navigation.
