LAP GmbH Laser Applikationen, Zeppelinstr. 23, 21337 Lüneburg, Deutschland

29.03.2018

Dringende Sicherheitsinformation Korrekturmaßnahme: Austausch von Steckernetzteilen der Firma FRIWO

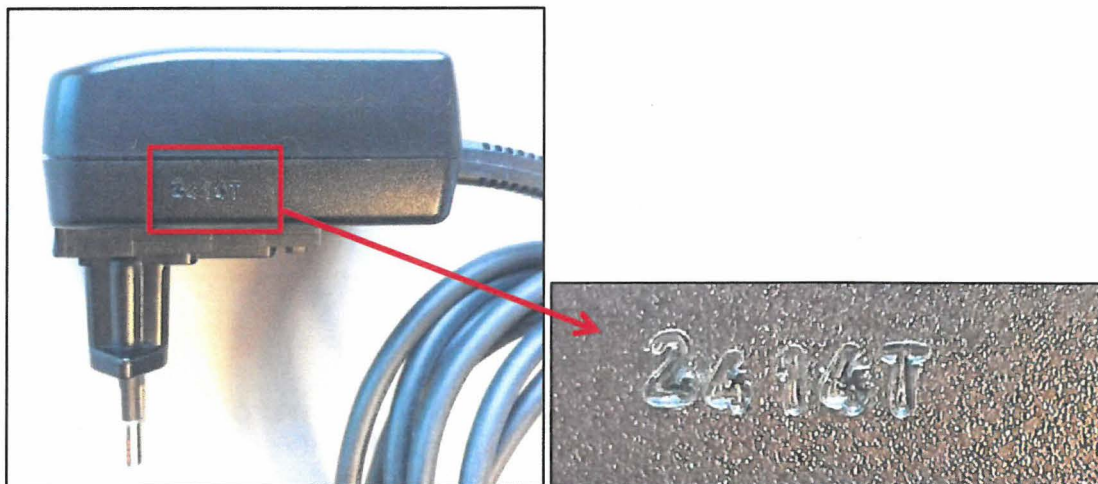
Sie finden diese Chargennummern seitlich eingestanzt im schwarzen Kunststoffgehäuse wie in folgender Abbildung beispielhaft gezeigt:

(Beispiel: 2414T = Woche 24 aus dem Jahr 2014)
