DRINGENDE SICHERHEITSMITTEILUNG / PRODUKTMITTEILUNG

Betreff: ExacTrac Dynamic-Positionierungssystem für die Strahlentherapie:
 Bei Bestrahlungen mit hoher Dosis werden potentielle Bewegungen des Patienten möglicherweise zeitlich verzögert auf dem Display angezeigt

Betroffene Produkte: ExacTrac Dynamic 1.0.0

Brainlab-Referenznummer: CAPA-20200907-002369

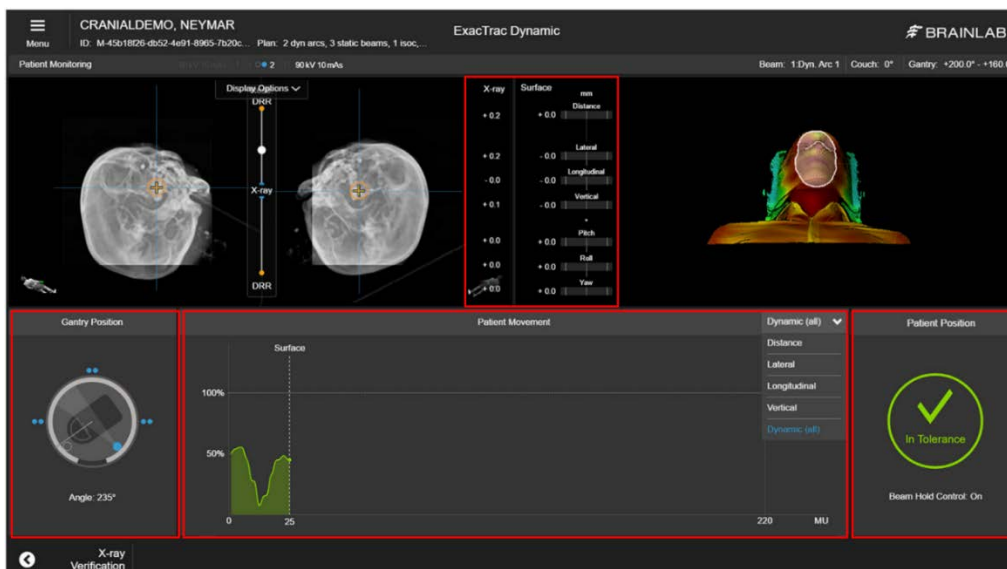
Brainlab hat festgestellt, dass bei Bestrahlungen mit hoher Dosis die aktualisierten Informationen in mehreren Graphen zeitlich verzögert angezeigt werden können. Die Informationen selbst sind jedoch korrekt. Siehe Abbildung 1: Rot umrandet sind die Graphen, in denen Statusänderungen möglicherweise zeitlich verzögert dargestellt werden.

Abbildung 1: Seite „Patient Monitoring“: Rot umrandet werden die Graphen dargestellt, die potentiell zeitlich verzögert aktualisiert werden. Der angezeigte Status entspricht möglicherweise nicht der tatsächlichen Situation.

In dem seltenen Fall, dass sich ein Benutzer ausschließlich auf die Informationen der Seite „Patient Monitoring“ verlässt, könnte die zeitliche Verzögerung bei der Aktualisierung der Informationen dazu führen, dass der Benutzer die Patientenbewegung erst später erkennt.

Wenn eine Abweichung der Zielposition unerkannt bleibt oder erst verzögert festgestellt wird und die klinisch akzeptablen Grenzen für die zu behandelnde Indikation dadurch überschritten werden, könnte dies zu einer Unterdosierung des geplanten Zielvolumens und/oder einer Überdosierung des gesunden Gewebes führen.

Die zeitliche Verzögerung bei den angezeigten Informationen auf der Seite „Patient Monitoring“ wird durch eine zeitlich verzögerte Aktualisierung des Graphen „Patient Movement“ hervorgerufen (siehe Abbildung 1, Mitte unten), der die Abweichung der Patientenposition gegenüber der applizierten Dosis darstellt. Dieser Graph wird für jede aktualisierte Anzeige erneut gezeichnet. Die Dauer für das Zeichnen des Graphen nimmt mit der Anzahl der Punkte im Graphen zu. Da die applizierte Dosis vom Linearbeschleuniger zum ExacTrac-System mit einer hohen Aktualisierungsrate übermittelt wird, kann es vorkommen, dass die Darstellung des Graphen bei der nächsten Übermittlung der applizierten Dosis durch den Linearbeschleuniger noch nicht abgeschlossen ist. Der Graph zeigt die Patientenposition somit nicht mehr in Echtzeit an, sondern mit einer immer größeren zeitlichen Verzögerung, die bei Bestrahlungen mit hoher Dosis mehrere Minuten umfassen kann. Dies wiederum führt dazu, dass auch weitere Graphen zeitlich verzögert aktualisiert werden (betroffene Graphen siehe Abbildung 1) und Schaltflächen verzögert auf Benutzerinteraktionen reagieren.

- 1) Stellen Sie während der Behandlungsplanung sicher, dass die geplante Dosis pro Strahl/Bogen wie folgt ist:
 - unter 1750 MU bei Verwendung von Varian-Linearbeschleunigern
 - unter 3650 MU bei Verwendung von Elekta-Linearbeschleunigern
 Dies können Sie ggf. durch das Teilen von Strahlen/Bögen erreichen.

- 2) Achten Sie darauf, dass die Funktion „Automatic Beam Hold“ stets aktiviert ist, wie in der Standardeinstellung. Wenn das System den Strahl unterbricht, wählen Sie nicht „Ignore“, sondern verifizieren Sie die Position des Patienten.

1. Potentiell betroffene Kunden erhalten diese Produktmitteilung.
2. Brainlab stellt allen betroffenen Kunden eine Software-Revision von ExacTrac Dynamic zur Verfügung, in der die beschriebene Fehlfunktion behoben wurde. Brainlab wird Sie ab Oktober 2020 kontaktieren, um einen Termin für das Update zu vereinbaren.
