## Dringend - Sicherheitshinweis

### Mobiles DR-System GM60A

#### **Mögliche unbeabsichtigte Überbelichtung**

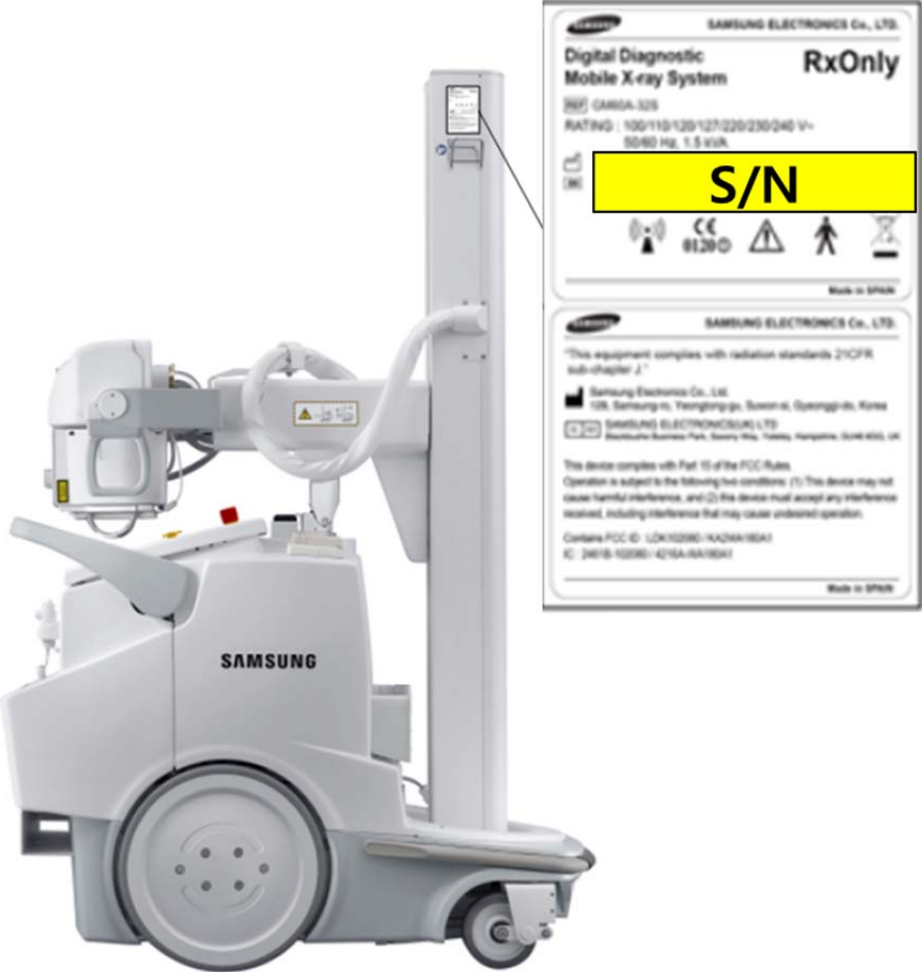
<p>Das Etikett des Systems befindet sich an der Säule des Systems. Bitte überprüfen Sie das Etikett des Systems, ob Ihr Gerät von diesem Sicherheitshinweis betroffen ist. Die Liste der betroffenen Seriennummern (in der Abbildung: „S/N“) entnehmen Sie bitte dem Anhang.</p>
<p>Von den Benutzern zu ergreifende Abhilfemaßnahmen</p>	<ul style="list-style-type: none"> <li>• Sicherstellen, dass die GM60A Systeme in Position gebracht werden, bevor die Parameter eingestellt werden, und dass es keine Behinderungen am Touchscreen gibt, die zu einer Erhöhung der Werte während der Untersuchung führen können.</li> <li>• Immer sicherstellen, dass die korrekten Belichtungsniveaus eingestellt worden sind, bevor der Patient einer Strahlung ausgesetzt wird.</li> </ul> <p>Wenn hierbei Schwierigkeiten auftreten, wenden Sie sich bitte an Ihren Vertreter vor Ort.</p>
