Dringende Sicherheitsinformation

Austausch des Netzteils bei Pflegebetten der Ecofit-Reihe

12.04.2024

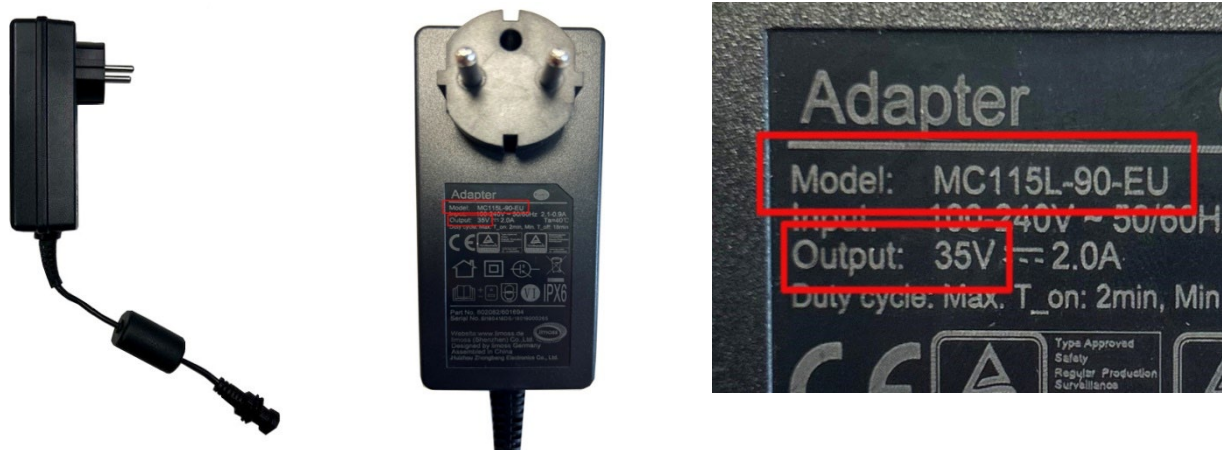
Dies betrifft ausschließlich die Ecofit-Pflegebetten mit dem verbauten Netzteil **MC 115L-90-EU** (Hersteller limoss GmbH) und einer Ausgangsspannung von **35V**. In der beigefügten Liste werden die Seriennummern aller Produkte aufgeführt (siehe Deckblatt), bei denen ein Austausch des Netztesiles notwendig ist.

Bitte tauschen Sie bei Pflegebetten der Ecofit-Reihe in Ihrem Bestand oder bei der nächsten Wartung das Netzteil MC115L-90-EU gegen das von tecfor care kostenfrei zur Verfügung gestellte Netzteil PS1102 aus. Eine Anleitung zum Austausch finden Sie im Anhang dieses Schreibens.

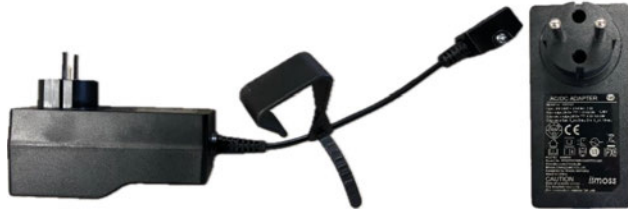
Lieferumfang:

Bezeichnung:

Steckernetzteil SMPS - PS1102

200-240V, 50-60Hz, 2,4A, IPX6

Modellnummer: 503605

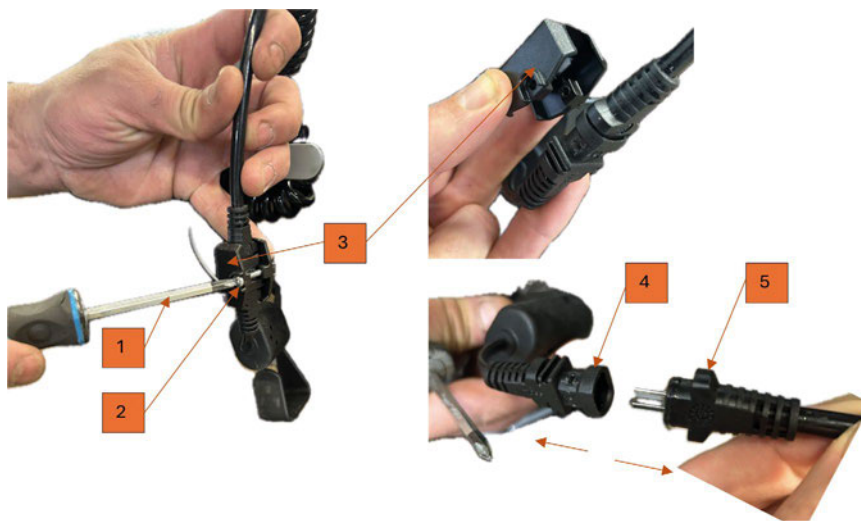
Demontage:

1. Um das bisherige verbaute Netzteil zu demontieren, müssen Sie mit einem Kreuzschlitzschraubendreher (1) die Schraube (2) an der Sicherungskappe der Steckerverbindung lösen.
2. Anschließend können Sie die Schutzkappe (3) mit geringem Kraftaufwand herausnehmen.
3. Jetzt lösen Sie die Steckerverbindung (4+5) durch Ziehen in entgegengesetzte Richtung.

1. Nehmen Sie den neuen Stecker aus dem Lieferumfang und montieren es in entgegengesetzter Richtung, wie unter Abschnitt „Demontage“ beschrieben.
2. Nachdem die Schritte 3-1 durchgeführt wurden, ist das Netzteil einsatzfähig und kann wieder an das Stromnetz angeschlossen werden.
