DRINGENDER

Information zur Bedienung des Patiententisches

dieses Dokument enthält wichtige Informationen zum sicheren und ordnungsgemäßen Gebrauch des MR-Systems OASIS.

Produktname: OASIS

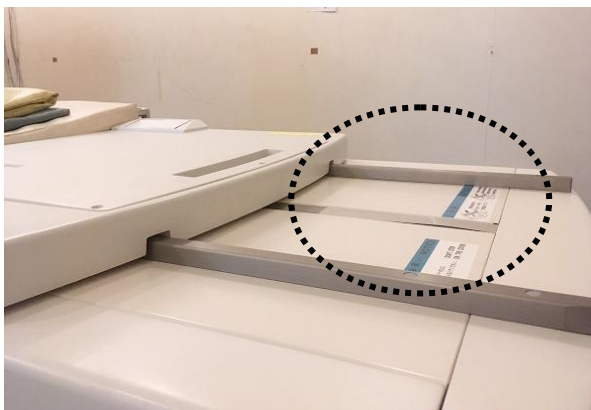
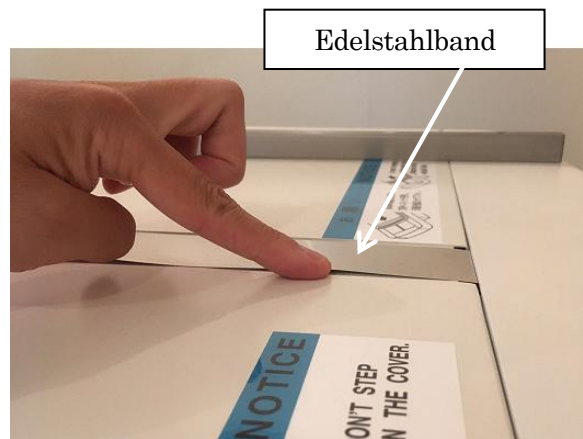
Abb. 1: Edelstahlband

Hitachi hat festgestellt, dass sich ein Bediener an den Fingern verletzen könnte, wenn er die Kante des Edelstahlbandes unter der Tischplatte berührt.

Hitachi wird den Patiententisch im Rahmen einer Korrekturmaßnahme mit Schutzabdeckungen versehen, um zu verhindern, dass die Finger mit dem Edelstahlband in Berührung kommen können.

Achten Sie bei der Bedienung des Patiententischs darauf, das Edelstahlband nicht mit den Fingern zu berühren.

Hitachi plant, mit der Nachrüstung der Schutzabdeckungen ab März 2018 zu beginnen. Hitachi wird sich mit Ihnen in Verbindung setzen, sobald die Schutzabdeckungen verfügbar sind, um einen Termin für die Korrekturmaßnahme in Ihrer Einrichtung zu vereinbaren.
