Dringende Sicherheitsinformation **Insulinpumpen der MiniMed™ 600 Serie** **Pumpenhaltering**

Dies ist eine Erinnerung an eine Sicherheitsinformation vom November 2019

August 2020

Medtronic Referenz: FA896

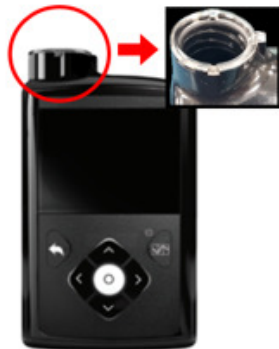
Abb: Position des Pumpenhalterings an der Insulinpumpe der MiniMed™ 600 Serie

Die Insulinpumpe der MiniMed™ 600 Serie ist mit einem Pumpenhaltering ausgestattet, um das Reservoir in der Insulinpumpe zu verriegeln. Es wurde von Vorfällen mit einem losen Reservoir berichtet, das nicht mehr in der Pumpe verriegelt werden konnte. Das Reservoir kann sich aufgrund eines gebrochenen oder fehlenden Halterings lösen, da in diesem Fall eine ordnungsgemäße Verriegelung verhindert wird. Der Haltering kann beispielsweise durch Herunterfallen oder Stoßen der Pumpe an einer harten Oberfläche brechen.

altering an Ihrer Pumpe.

Die Abbildung zeigt den normalen Pumpenhaltering im Vergleich zu einem beschädigten oder fehlenden Pumpenhaltering.

2. Wenn das Reservoir nicht in die Pumpe einrastet oder der Haltering ist locker, beschädigt oder fehlt, **verwenden Sie die Insulinpumpe nicht weiter** und kehren Sie zu einem Alternativplan für manuelle Insulininjektionen gemäß den Empfehlungen Ihres Arztes zurück. **Setzen Sie das Reservoir NICHT wieder in Ihre Pumpe ein während Sie mit der Pumpe verbunden sind, da Sie sich versehentlich einen hohen Insulinbolus geben könnten.** Kontaktieren Sie unsere Hotline unter 0800 6464633.

3. Wenn Ihr Reservoir durch den Haltering ordnungsgemäß einrastet, verwenden Sie Ihre Pumpe weiter. Beachten Sie immer die Gebrauchsanweisung zum korrekten Einsetzen des Reservoirs.

1. Wenn Sie die Pumpe versehentlich fallen lassen oder gegen sie stoßen, überprüfen Sie die Pumpe und den Haltering auf Beschädigungen.
2. Untersuchen Sie regelmäßig Ihren Pumpenhaltering und stellen Sie sicher, dass Ihr Reservoir bei jedem Wechsel einrastet.
