## DRINGEND: Sicherheitsinformation

**An:** Händler / Wiederverkäufer / Spitalmitarbeiter  
**Datum:** 14. September 2020  
**REF:** CAPA-2020003

Bien-Air Surgery SA, Hersteller der OSSEODUO/OSSEOUNO/OSSEODOC/OSSEOSTAP Steuergeräte, hat eine **Field Safety Corrective Action** initiiert welche Geräte betrifft, die sie möglicherweise an Lager führen oder in ihrem Gebiet weiter vertrieben haben. Die Details zu dieser Sicherheitsmassnahme finden sie nachfolgend.

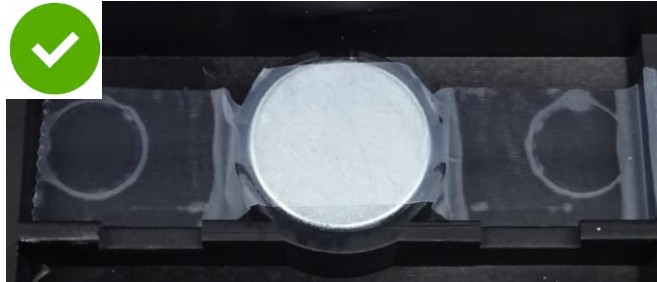
Klebeband korrekt angebracht

- 6) Stellen sie sicher, dass die Oberfläche trocken und sauber ist, bevor sie ein Klebeband (z.b. Scotch®, Breite zwischen 10-15 mm, Länge zwischen 55-60 mm) anbringen.

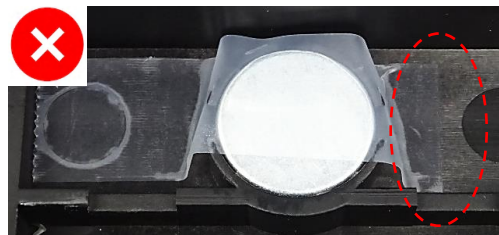
Zu kurz

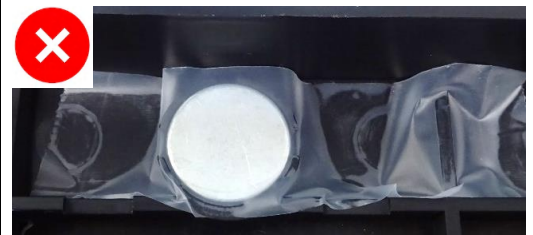
Zu breit, nicht korrekt angebracht

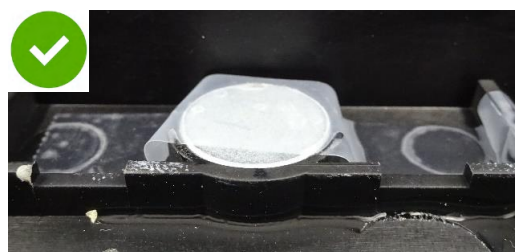
Das Klebeband ist korrekt angebracht und der Magnet ist korrekt positioniert.

Weiter zu Schritt 8

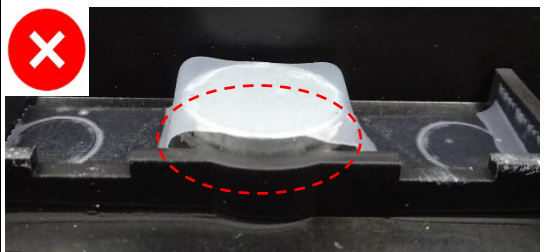
Das Klebeband ist korrekt angebracht aber der Magnet ist NICHT korrekt positioniert.

**SPERREN SIE DAS FUSSPEDAL UND GEBRAUCHEN SIE ES NICHT MEHR.** Kontaktieren sie ihren lokalen Bien-Air Surgery Ansprechpartner, welcher sich um die Reparatur kümmert.
