## **DRINGEND – Sicherheitsmitteilung** *Orthopädiestativ*

### ***Hardware-Update des Orthopädiestativs (12-stellige Teilernr. 989001087431)***

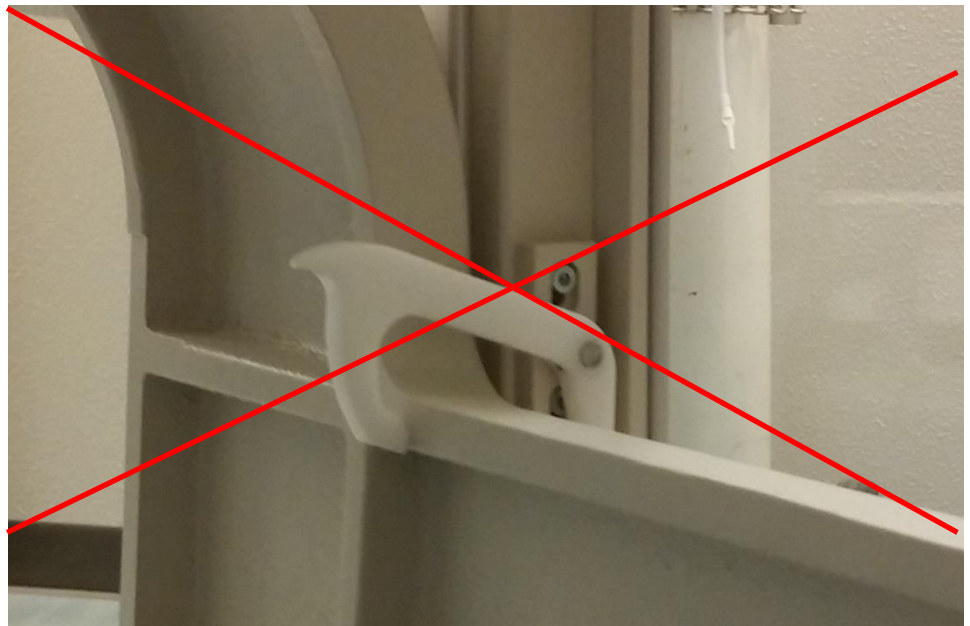
<b>POTENZIELLES RISIKO</b>	Der Haken hält die Fußplatte nicht sicher in hochgeklappter Position. Deshalb kann die Fußplatte herunterfallen oder herunterklappen und dabei Anwender oder Patient verletzen.
<b>IDENTIFIKATION DER BETROFFENEN PRODUKTE</b>	Alle Orthopädiestative (Teilernr. 989001087431 ) sind betroffen.

Der Kunde/Anwender sollte stets die richtige Position des Hakens prüfen und sich vergewissern, dass der Haken eingerastet ist, wie in der Gebrauchsanweisung beschrieben. (Den Haken nach unten drücken, bis er eingerastet). Der Haken muss sich in der gleichen Position wie auf der Abbildung mit dem grünen Pfeil befinden.

<p><b>VON PHILIPS                  GEPLANTE                  MASSNAHMEN</b></p>	<p>Philips plant die folgenden Konstruktionsänderungen:</p> <ul style="list-style-type: none"> <li>• Robustere Austauschcharniere für die Fußplatte</li> <li>• Einbau eines modifizierten Hakens für die Fußplatte (auf die neuen Scharniere abgestimmt)</li> <li>• Bremszylinder unter der Fußplatte zur Minimierung der kinetischen Energie</li> </ul> <p>Ein Kundendiensttechniker von Philips wird sich mit Ihnen in Verbindung setzen, sobald das Korrekturmaßnahmenpaket verfügbar ist.</p> <p>Wenn Sie im Zusammenhang mit diesem Programm Kontakt mit Philips aufnehmen möchten, geben Sie bitte FCO-71200185 als Referenz an.</p>
<p><b>WEITERE                  INFORMATIONEN UND                  UNTERSTÜTZUNG</b></p>	<p>Wenn Sie weitere Informationen oder Unterstützung im Zusammenhang mit diesem Problem benötigen, wenden Sie sich bitte an Ihren Philips Ansprechpartner:</p> <p>Philips Customer Care Center (0800/33 33 5 44, kostenfrei).</p>

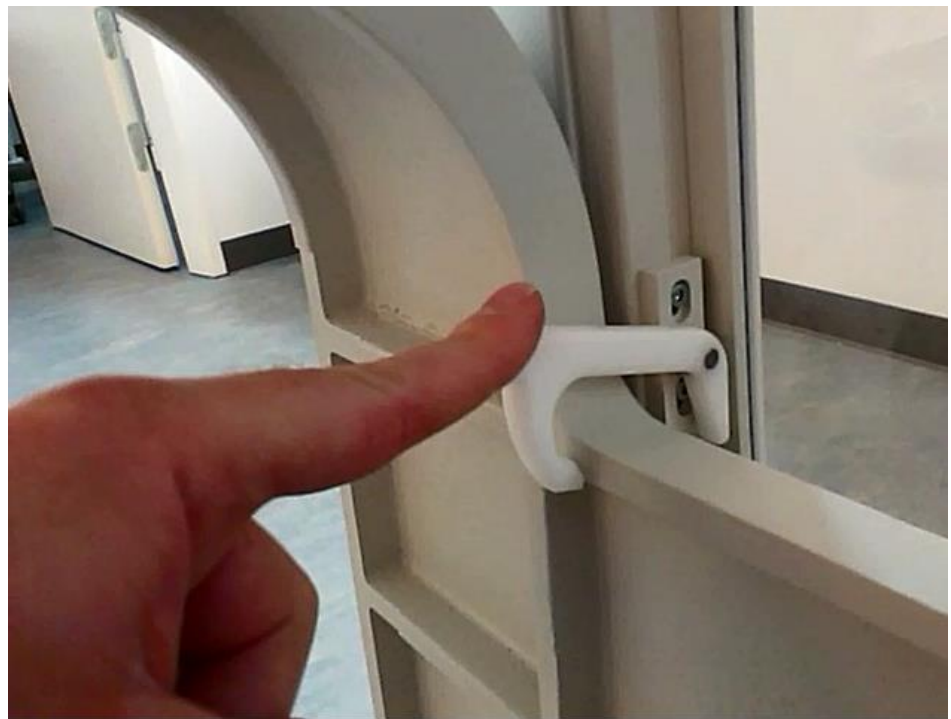
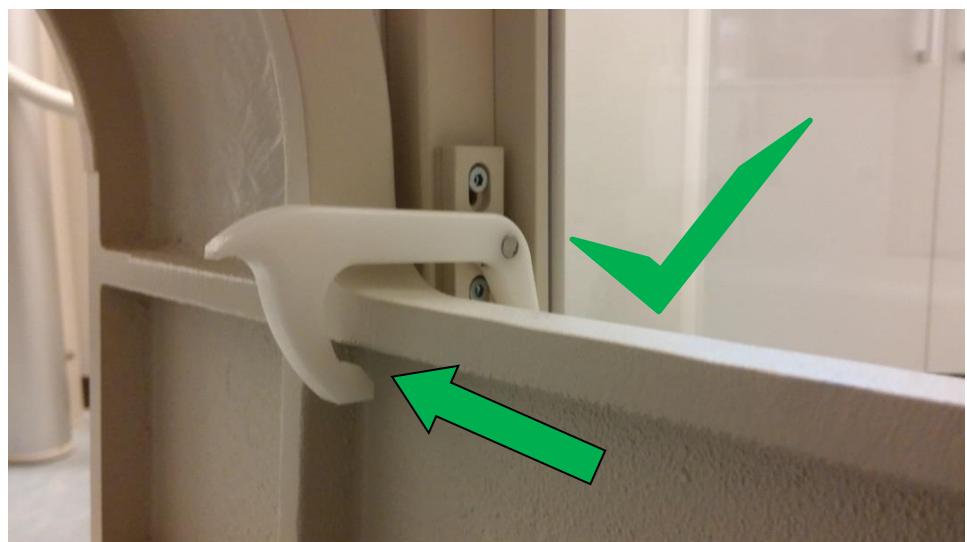
<b>BETROFFENE PRODUKTE</b>	Orthopädiestativ (Teilernr. 989001087431)
<b>PROBLEM-BESCHREIBUNG</b>	<p>Die Fußplatte des Orthopädiestativs für die automatische orthopädische Bildrekonstruktion (Stitching) kann in der hochgeklappten Position fixiert werden. Wenn sich die Fixiervorrichtung (Haken) nicht in der richtigen verriegelten Position befindet, ist die Fußplatte nicht sicher befestigt. Wenn sie herunterfällt, können Anwender oder Patient am Fuß oder Bein verletzt werden (z.B. beim Bewegen des Stativs oder wenn die Platte beim Hochklappen vom Anwender nicht richtig fixiert wird).</p> <p>Die folgenden Faktoren können die Situation verursachen:</p> <ul style="list-style-type: none"> <li>• Scharniere sind auf beiden Seiten unterschiedlich stark verschlissen</li> <li>• Haken hält nicht</li> <li>• Anwender achtet nicht darauf, ob die Fußplatte sicher vom Haken gehalten wird</li> <li>• Fußplatte fällt bei Berührung oder während des Transports unerwartet herunter</li> <li>• Fuß oder Bein im Gefahrenbereich</li> </ul>
