## Dringende Sicherheitsinformation Korrekturmaßnahme

**Datum** 18. Dezember 2017

Produktbezeichnung	Bestellnummer	UDI
ARCHITECT c4000 Cuvette Segment (Küvettensegment)	02P75-01	Nicht anwendbar
ARCHITECT c8000 Cuvette Segment (Küvettensegment)	01G46-01	Nicht anwendbar
ARCHITECT c16000 Cuvette Segment (Küvettensegment)	09D32-05	Nicht anwendbar

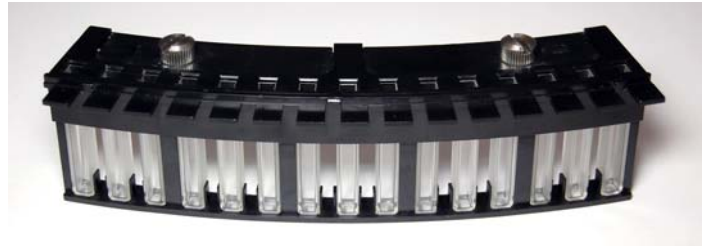
*c4000 Küvettensegment*

Auf den folgenden Fotos sind Beispiele von normalen, nicht beschädigten Küvettensegmenten abgebildet:
