## VOR-ORT-SICHERHEITSINFORMATION

**Handelsname des betroffenen Produkts:** REANIBEX 300 und REANIBEX 500

**FSCA-Kennziffer:** RECALL 0118 R300-500

**Art der Maßnahme:** FSCA - Sicherheitsrelevante korrektive Maßnahme vor Ort

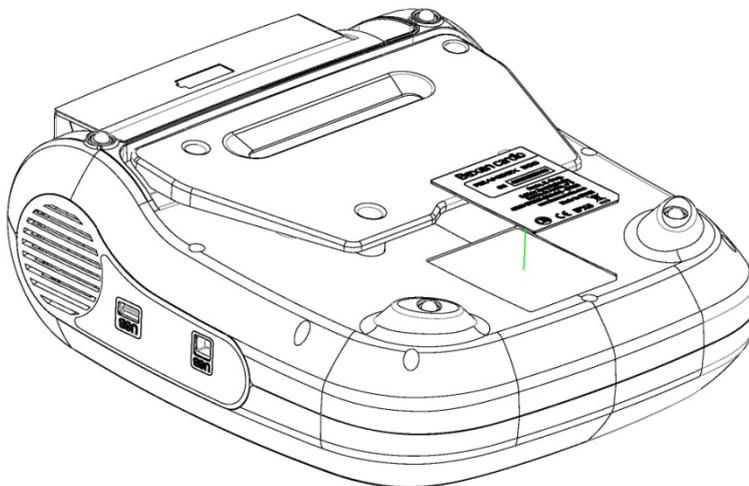
Die Seriennummer befindet sich auf dem in der Zeichnung dargestellten Etikett und ist mit dem Symbol „SN“ gekennzeichnet.
