Welch Allyn, Inc. 4341 State Street Road Skaneateles Falls, NY 13153 USA	<b>DRINGEND: Wichtige Sicherheitsmitteilung</b>	<b>MOD1319</b>
---	---	----------------

Handelsname des betroffenen Produktes:  
**Welch Allyn ELI380 RUHE-ELEKTROKARDIOGRAPH**

Art der Maßnahme: Sicherheitskorrekturmaßnahme vor Ort - Software-Upgrade

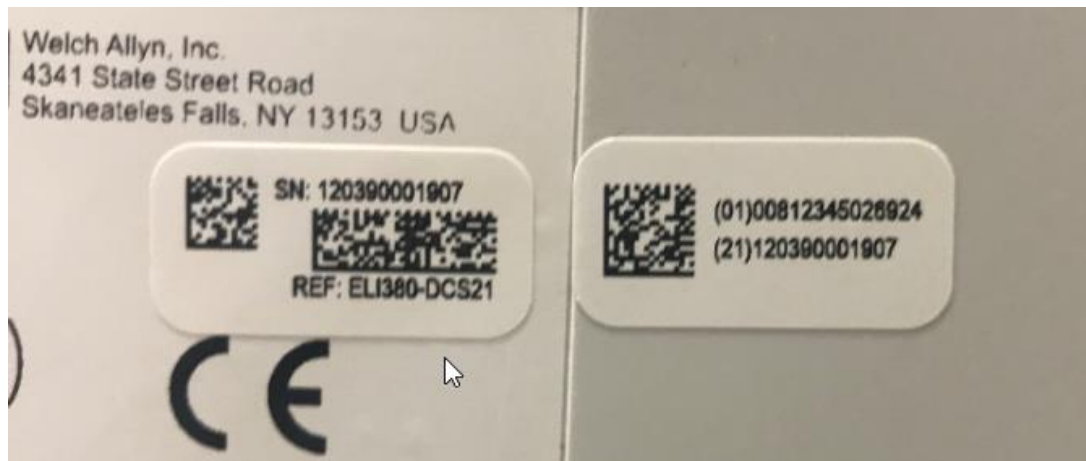
1. Die Seriennummer befindet sich auf dem Typenschild-Etikett auf der Unterseite des Geräts und ist wie unten dargestellt mit "SN" bezeichnet:

**\*Bild dient nur als Referenz**
