Dringender SICHERHEITSHINWEIS, Getinge WD15 Claro

Gerätmangel	Datum	Ref. no.
Potentielle Wasserleckage	<i>JUNI 2018</i>	CCS219711
Betroffenes Produkt:	Betroffene Seriennummer (siehe nächste Seite)	
Getinge WD15 Claro, Modell GE15	WAA078527 bis WAA079522 WAA082404 bis WAA085431 und WAA085543	
Mängelbeseitigung

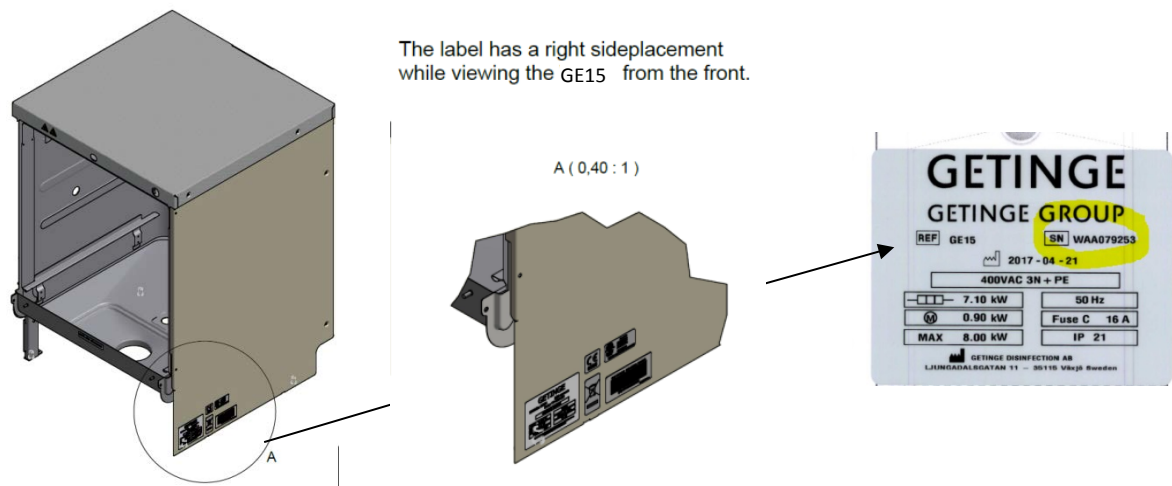
Position der Seriennummer

Die Seriennummer des Reinigungs- und Desinfektionsgeräts befindet sich auf dem Typenschild der Anlage.
