Betrifft: **DRINGENDE SICHERHEITSINFORMATION FÜR MEDIZINPRODUKTE – RÜCKRUF – AKTUALISIERUNG**

Ref.-Nr.: ZFA2018-24 (Aktualisierung)

Betroffenes Produkt: GTS Raspel OHST und GTS Raspel, Größe 7

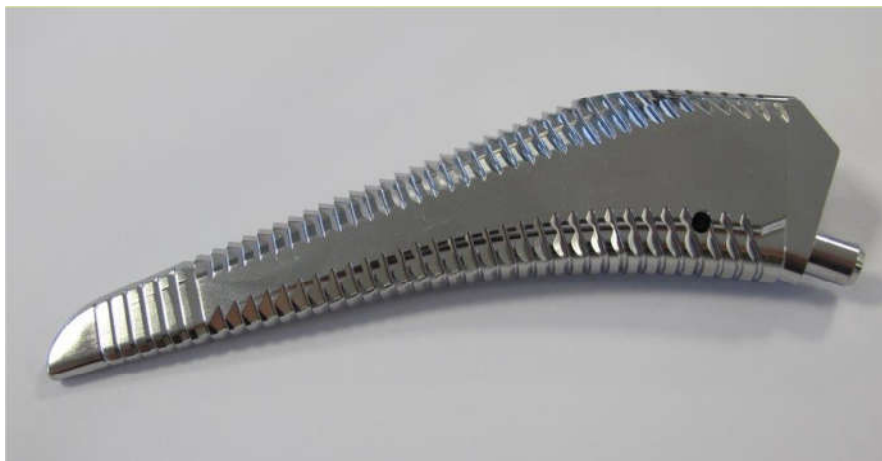
Betroffene Instrumente

Ansicht der GTS Raspel

Interne Untersuchungen haben ergeben, dass die Einkerbungen an der GTS Rassel nicht dem GTS Hüfterschaft entsprechen. Deshalb kann es in bestimmten Fällen vorkommen, dass nach Präparation des Markraums der Schaft der Größe +7 bis zu 4,5 mm unterhalb der Position sitzt, an der die Rassel der Größe +7 platziert war.

Das Problem wird wahrscheinlich vom Operateur bei der Probereposition erkannt, die in der entsprechenden Operationstechnik (Ref. BMET0307.1-ENG • REV0115) beschrieben ist.

1. Lesen Sie diese Mitteilung und stellen Sie sicher, dass ihr Inhalt dem betroffenen Personal bekannt ist.
2. Wenn betroffene Produkte in Ihrer Einrichtung vorhanden sind, unterstützen Sie Ihren Zimmer Biomet Vertriebsmitarbeiter bei der Isolierung aller betroffenen Produkte. Ihr Zimmer Biomet Außendienstmitarbeiter kümmert sich darum, dass alle betroffenen Produkte aus Ihrer Einrichtung entfernt werden.
