## Sicherheitshinweis Technisches Bulletin Nr. 020

Nr.	Zielgruppe	Datum	Anzahl der Seiten
020	betroffene Anwender	17.09.2020	7
Betroffene Produkte Defibrillator-/Schrittmacher corpuls3 SLIM	Seriennummern / Chargenbezeichnung von 19850001 bis 20850130	Software / Firmware -/-

### **Technisches Bulletin Nr. 020**

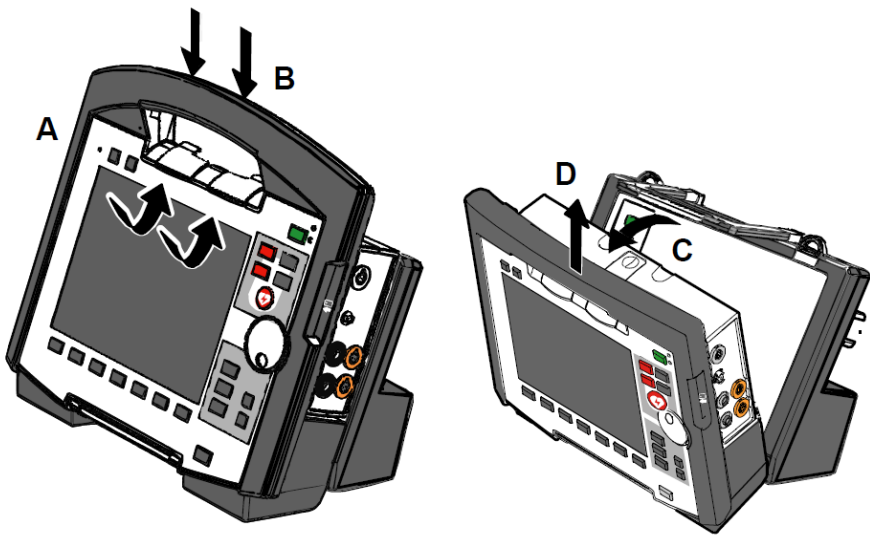
Abbildung 3: Monitoreinheit vom Defibrillator/Schrittmacher SLIM trennen (Abbildung kann abweichen)

Monitoreinheit vom Defibrillator/Schrittmacher trennen

1. Monitoreinheit am Haltegriff fassen und beide Schnappverschlüsse gleichzeitig vorne nach oben ziehen (Pos. A) oder hinten nach unten drücken (Pos. B).
2. Kompaktmonitor nach vorne kippen (Pos. C) und nach oben abnehmen (Pos. D).

Im Falle von Verbindungsproblemen im Kompaktmodus (siehe Abbildung 4, Referenznummer 1) oder im Teilmodularen Modus (siehe Abbildung 4, Referenznummer 2 und 3) trennen Sie das Gerät wie in Abbildung 3 unten beschrieben. Dadurch wird eine stabile Funkverbindung zwischen den Geräten hergestellt. Bitte beachten Sie, dass die Herstellung der Verbindung etwa 10 Sekunden dauern kann. Der Verbindungszustand zeigt eine funktionierende Funkverbindung durch ein festes (nicht blinkendes) Wellensymbol an.

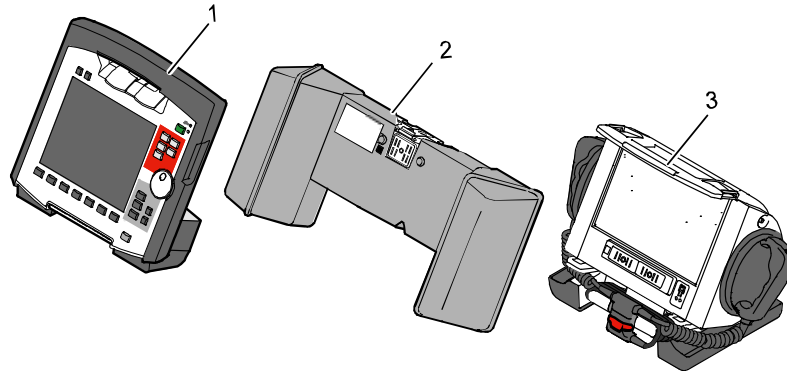
- Abbildung der Gerätekombination corpuls<sup>3</sup>

- 1 – Monitoreinheit
- 2 – Patientenbox
- 3 – Defibrillator

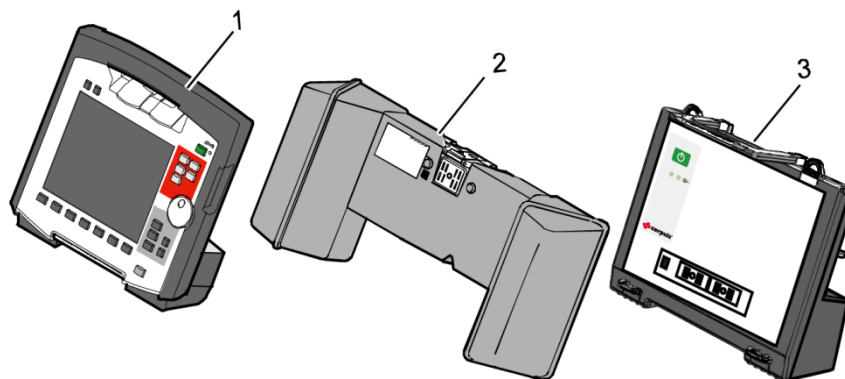
- Abbildung der Gerätekombination corpuls<sup>3</sup> mit Defibrillator SLIM

- 1 – Monitoreinheit
- 2 – Patientenbox
- 3 – Defibrillator SLIM
