## Sicherheitshinweis

**Produkt Bezeichnung:** Flexmobil Forma und Miniflex Forma.

**Korrekturmaßnahme:** Austausch der Forma Armlehne.

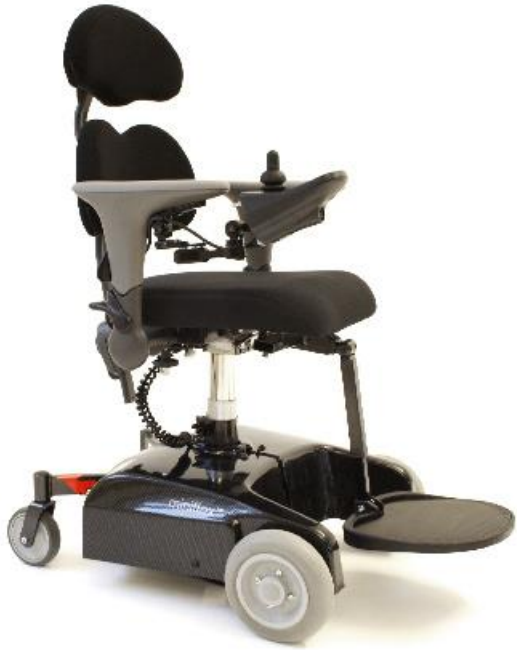
Miniflex Forma mit Forma Armlehne

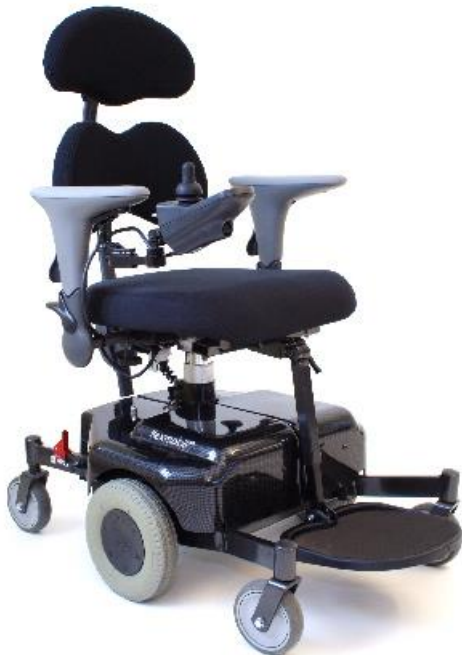
Flexmobil Forma mit Forma Armlehne
